Case : 415

シャワーのあと車いすに移乗する際にフットサポートが接触してしまう

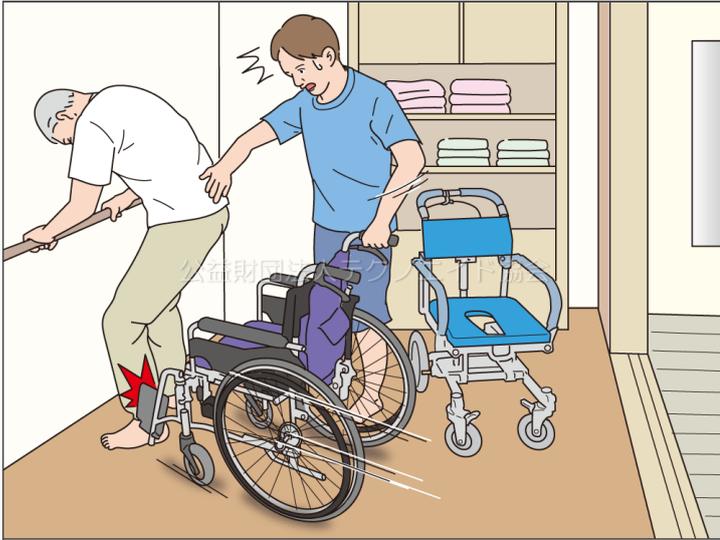
シャワー後の移乗で、本人に立位になってもらいシャワーキャリーと車いすを入れ替えようとした際、フットサポートが脚に接触、怪我をさせそうになる

シャワーキャリーと車いすの入れ替えで利用者の脚にフットプレートを接触させてしまうケースの多くに、本人の立位が不安定で急いで入れ替えようとした、または介助者が利用者を支えながら片手だけで車いすを操作していた、という反省が聞かれます。いずれの場面でも「立位不安定」や「片手操作」という状態があること自体であらかじめ危険が予知され、そもそもの移乗方法自体が適切ではなかったと判断されます。

- 人：このくらいの介助は一人でやるものと思っていた
- 人：限られた時間内で終了させようとして焦っていた
- 環境：浴室が狭く2名介助ができなかった
- 環境：介助の速さが評価される職場の雰囲気があった
- 環境：移乗支援の用具が用意されていなかった
- 管理：立位が不安定になってきていることに対して日常の介助方法の見直しを行っていなかった

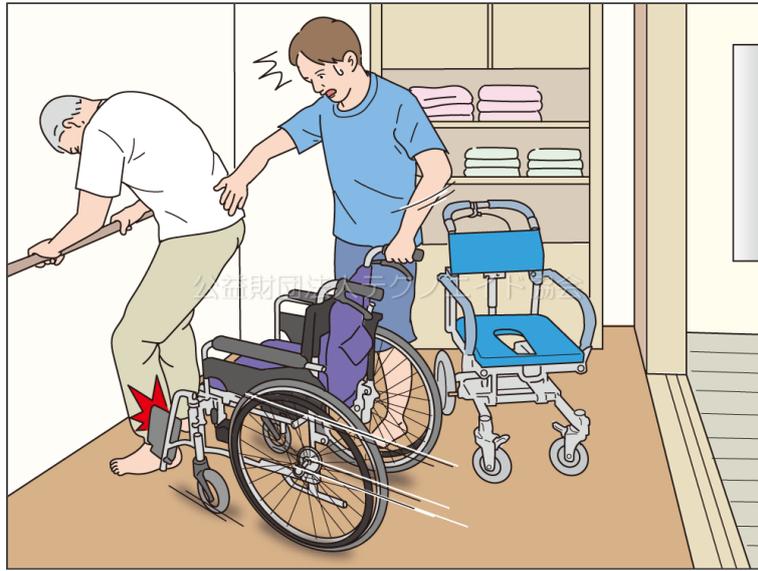
シャワー後の移乗で、本人に立位になってもらいシャワーキャリーと車いすを入れ替えようとした際、フットサポートが脚に接触、怪我をさせそうになる
