Case : 416

機械式浴槽が上昇した際に、反対側で洗身していた利用者の脚を挟んでしまった

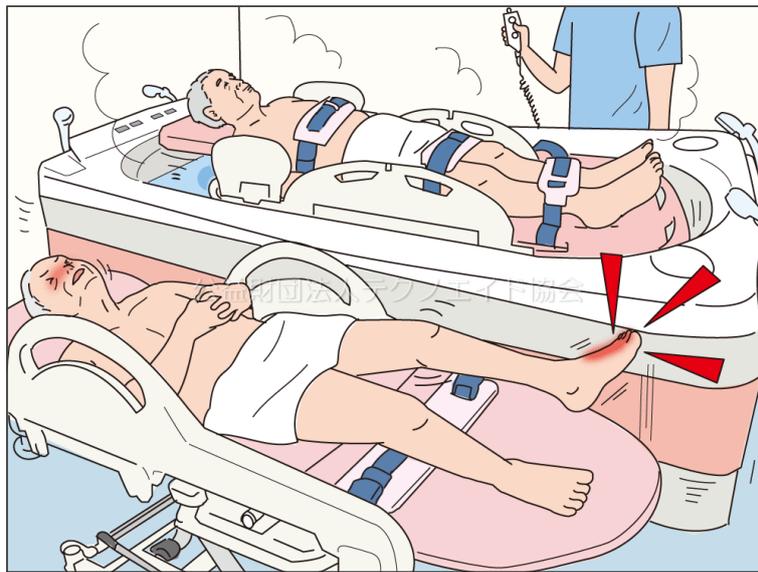
昇降式の機械浴槽で、両側にストレッチャーを接続して2名同時に介助を行っていたところ、片方の入浴で浴槽を上昇させた際、反対側の利用者の脚を挟み込んでしまった
