Case : 426

不十分な固定で上り坂を発進しようとした際、車いすが後方に転倒し、頭をガラスにぶつけそうになる

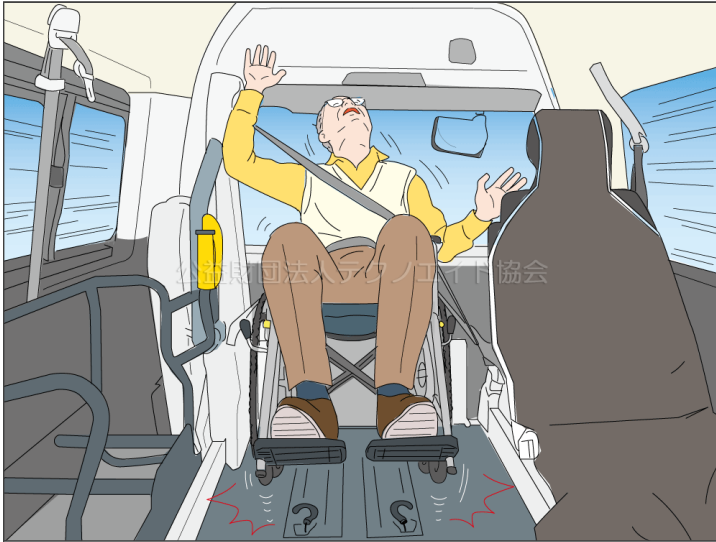
一人介助での送迎で、ベルトのフックは架けたが固定のスイッチを入れ忘れて、固定が不十分なまま発進、途中の坂道で車いすが後方に転倒してしまった

- 人：送迎スケジュールが遅れており慌てていた
- 人：坂道での発進では車いすは後方に倒れやすくなるということを意識していなかった
- モノ：警告機能の無い古いタイプの車両だった
- 管理：車いす固定の手順がマニュアル化されていなかった

福祉車両では、車いす固定操作でのスイッチの押し忘れによる固定不良が発生しており、警告機能のない車両では特に注意が必要です。声出し・指差しと同時に車いすに力をかけて動かないことを確認しましょう。明確な手順を定めて安全確認を徹底することが必要です。運転席への注意表示も有効です。また、ヒューマンエラーを減らすために開発された、ワンタッチで固定が可能な簡易固定システムを導入することも有効です。

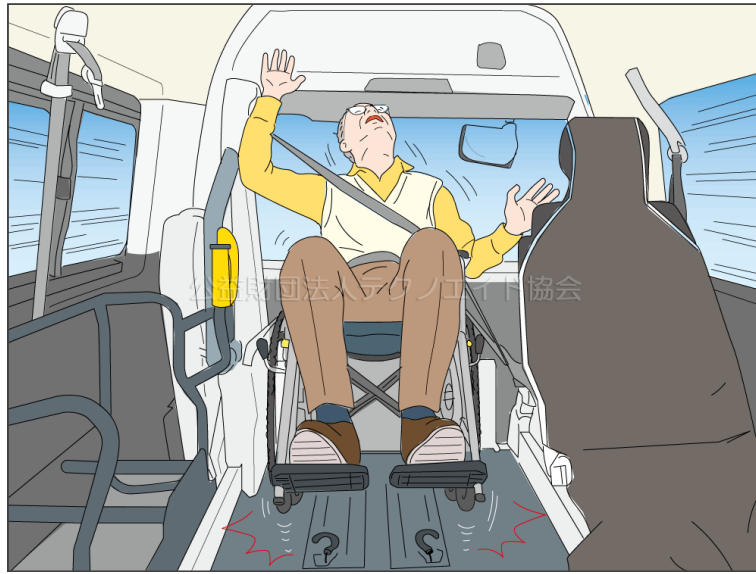
一人介助での送迎で、ベルトのフックは架けたが固定のスイッチを入れ忘れて、固定が不十分なまま発進、途中の坂道で車いすが後方に転倒してしまった
