Case : 44

ベッドの柵（サイドレール）に臀部をぶつけ、転倒しそうになる

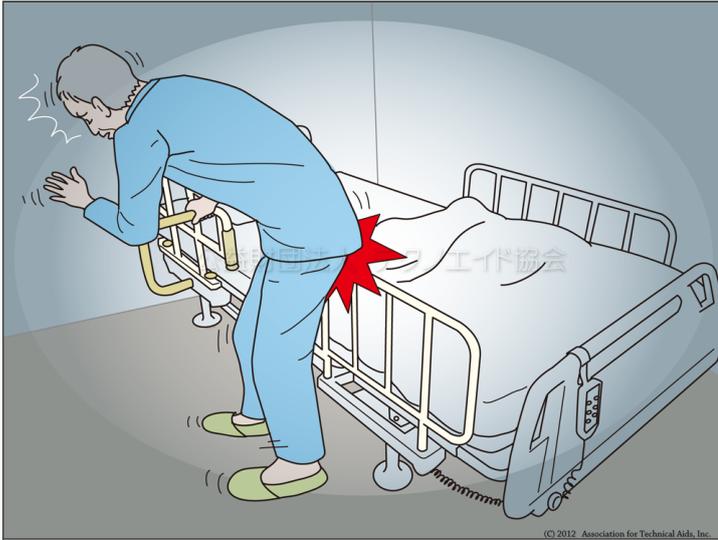
夜間、利用者がベッドに戻って腰掛けようとした際に、誤ってベッドの柵（サイドレール）に接触した

視力の状態によっては昼間でも起こりえる事例です。利用者に注意を促すことも必要ですが、ベッドの柵（サイドレール）の長さを変更するなどの対応を検討しましょう。

モノ：夜間だとベッドの柵（サイドレール）が認識しづらい  
 環境：フットライトなどの照明をつけていなかった

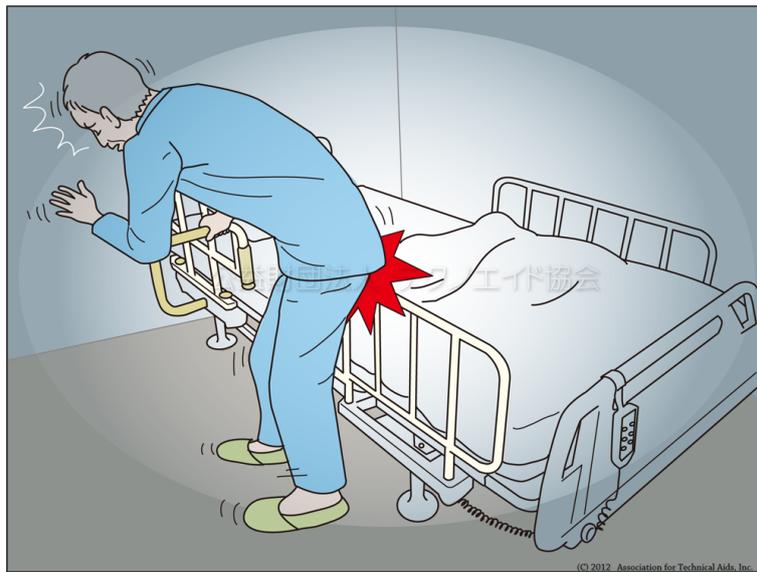
夜間、利用者がベッドに戻って腰掛けようとした際に、誤ってベッドの柵（サイドレール）に接触した
