Case : 44

ベッドの柵（サイドレール）に臀部をぶつけ、転倒しそうになる

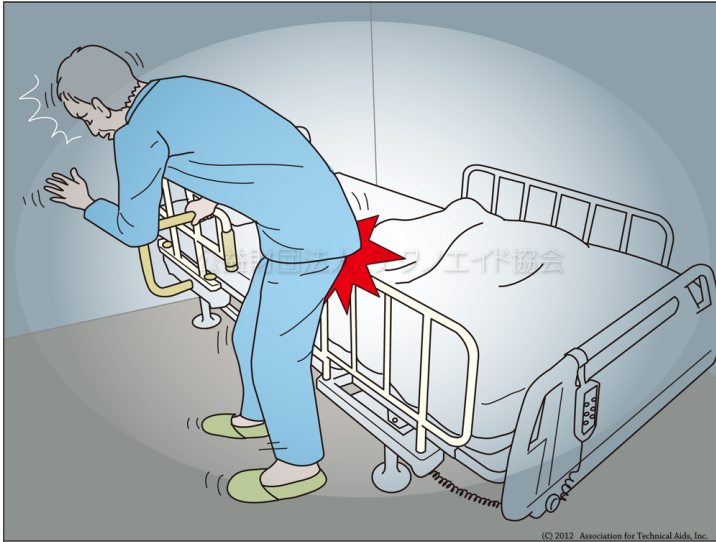
夜間、利用者がベッドに戻って腰掛けようとした際に、誤ってベッドの柵（サイドレール）に接触した

モノ：夜間だとベッドの柵（サイドレール）が認識しづらい
 環境：フットライトなどの照明をつけていなかった

視力の状態によっては昼間でも起こりえる事例です。利用者に注意を促すことも必要ですが、ベッドの柵（サイドレール）の長さを変更するなどの対応を検討しましょう。

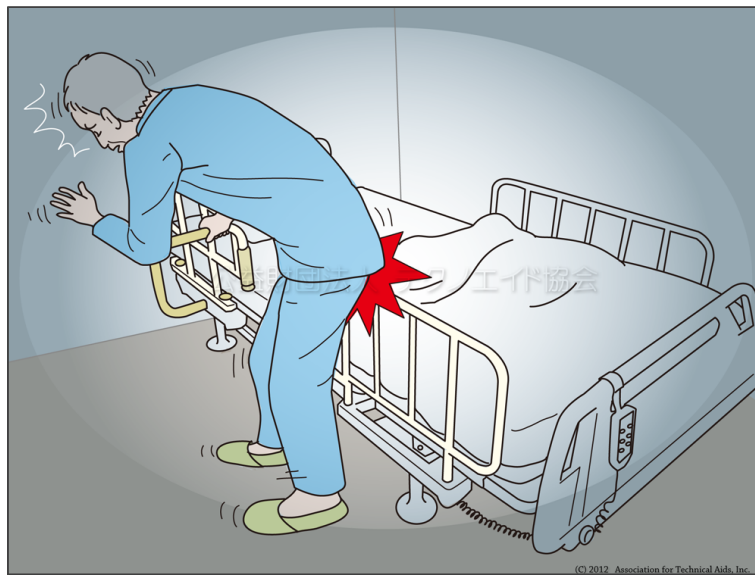
夜間、利用者がベッドに戻って腰掛けようとした際に、誤ってベッドの柵（サイドレール）に接触した
