Case : 68

馬蹄形の歩行車の進行に利用者の足がついて行けず、前方へ転倒しそうになる

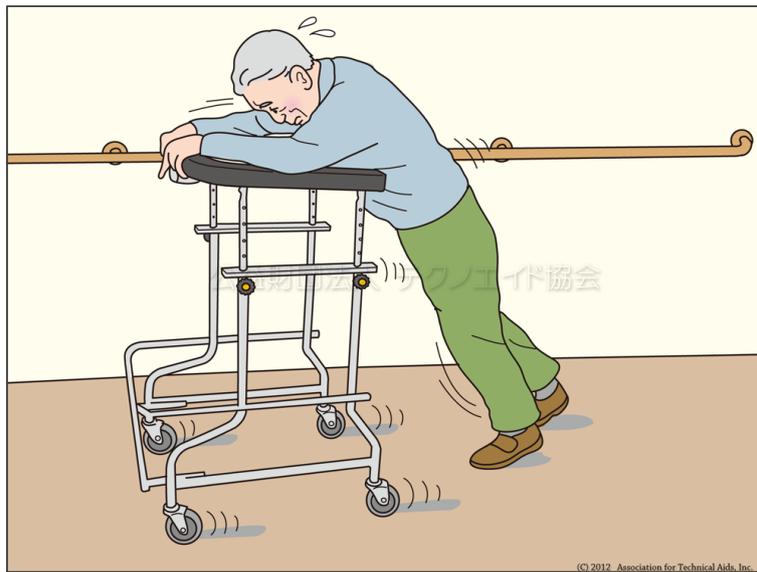
歩行車に過度に寄りかかりながら歩行しているうちに、歩行車が進む速度に足がついていけなくなった
