Case : 68

馬蹄形の歩行車の進行に利用者の足がついて行けず、前方へ転倒しそうになる

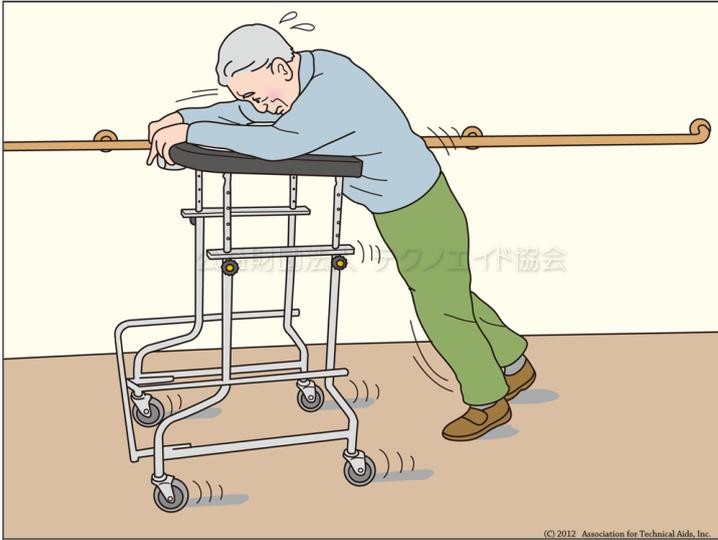
歩行車に過度に寄りかかりながら歩行しているうちに、歩行車が進む速度に足がついていけなくなった

馬蹄形の歩行車は、両肘で身体を支え立位がとれる人の歩行を補助する用具です。両肘で支えても立位の安定しない人が過度に寄りかかり、前方に倒れかかると歩行車のみが前方に進み、この事例のような危険が発生してしまいます。利用者の立位・歩行能力をしっかりと見極めて使用することが重要です。

人：利用者の立位・歩行能力と歩行車が適合していなかった

環境：利用者の歩行や立位の能力を判断し、適切な移動手段をアドバイスしてくれる専門家が周囲にいなかった

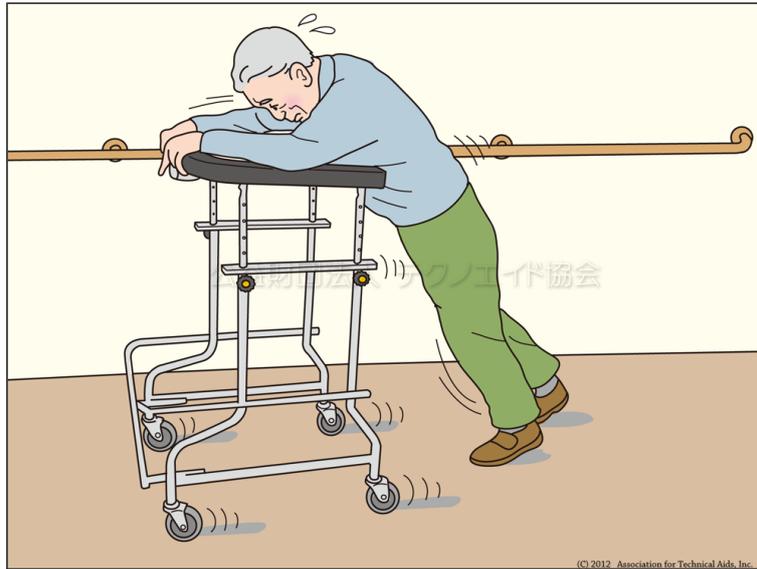
歩行車に過度に寄りかかりながら歩行しているうちに、歩行車が進む速度に足がついていけなくなった
