Case : 7

ベッドへの移乗時、車いすのフットサポートに足が接触し、ケガをしそうになる

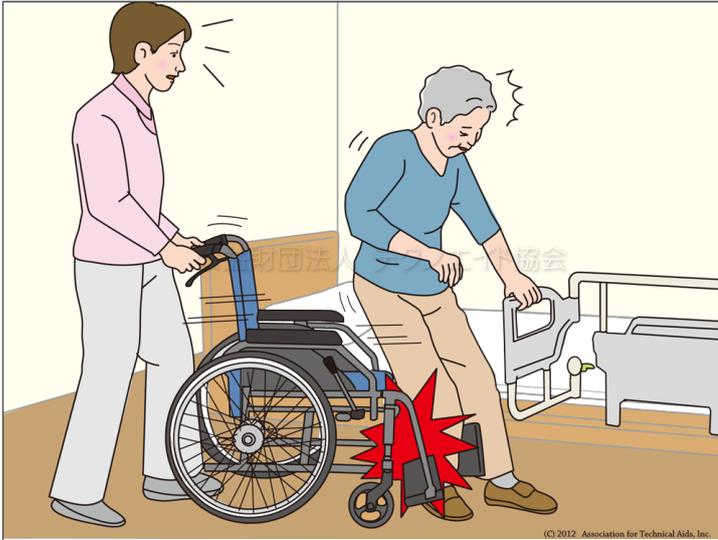
介助者が車いすを引いた際、フットサポートが利用者の足にあたってしまった

慌てて車いすを引き抜こうとするときに起こりやすい事例です。このような移乗方法のときは、利用者の足とフットサポートが接触していることが多くありますので、足に傷をつけないよう注意し、慌てずにゆっくりと車いすを操作することを習慣にしてください。素早くやらないと本人が転倒してしまうようでは、この移乗方法自体が適切ではないと考えられます。また、夜間の介助のときのように薄暗い場所や狭い場所は特に注意が必要です。

- 人：利用者の足元を確認せず車いすを移動させた
- 人：あわてていて手早く終了させることだけを考えていた
- 環境：利用者の足元が見えづらい

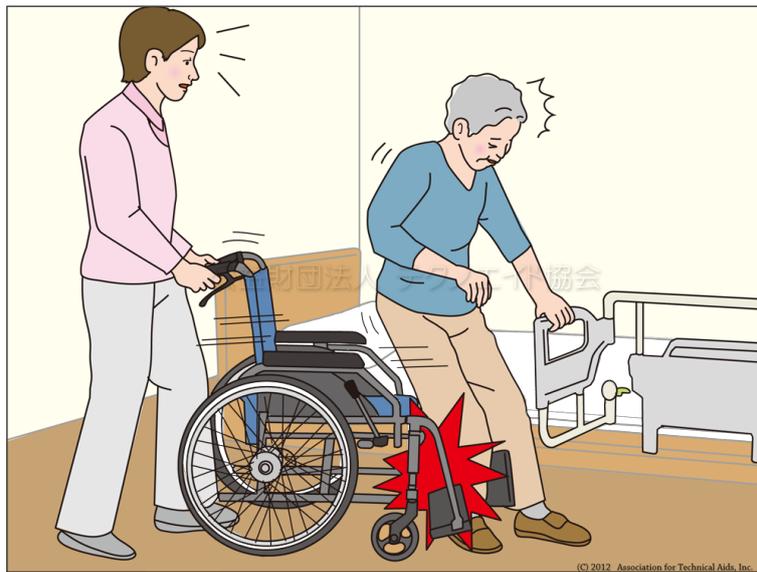
介助者が車いすを引いた際、フットサポートが利用者の足にあたってしまった
