Case : 82

車いすごとつり上げてしまい、バランスを崩し転落しそうになる

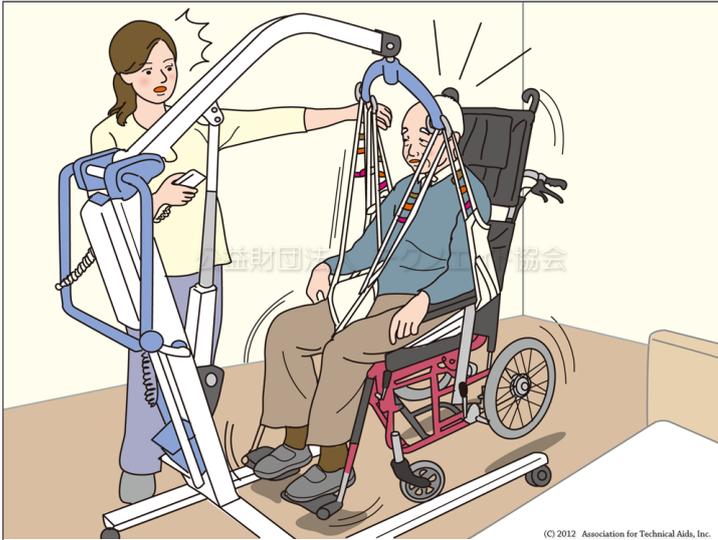
車いすのアームサポートにつり具を巻き込んでしまったことに気がつかなかった

アームサポートだけでなく、ブレーキレバーなどでも起こりうる事例です。つり具の装着後、確認をすることが重要です。万が一、巻き込んでしまっても、落ち着いて一度下げてからやり直すことで事故を防げます。つられた状態で巻き込みを外すことは危険です。

- 人：介助者がつり具や利用者をよく見ていなかった
- 人：つり始めにいったん停止して確認する手順を忘れていた
- 環境：つり具で巻き込みやすい形状のアームサポートの車いすを使用していた

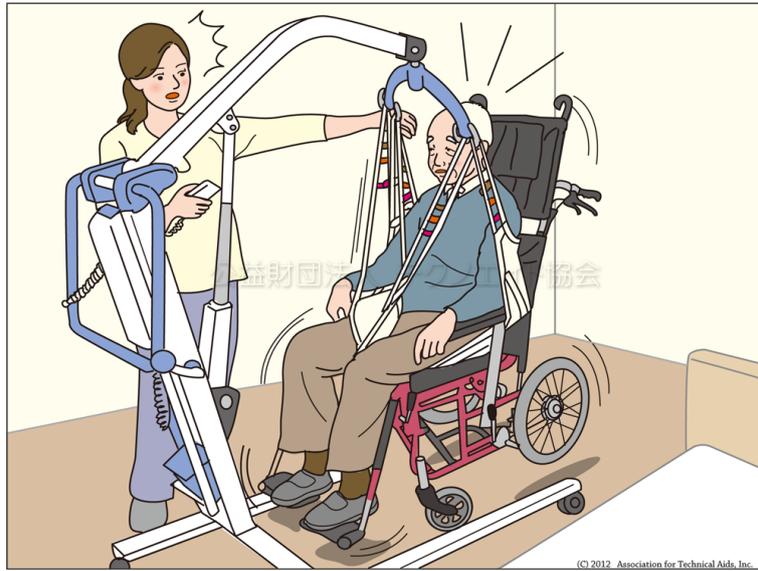
車いすのアームサポートにつり具を巻き込んでしまったことに気がつかなかった
