Case : 135

身体が前方にずれ、臀部が車いすの座面から転落しそうになる。

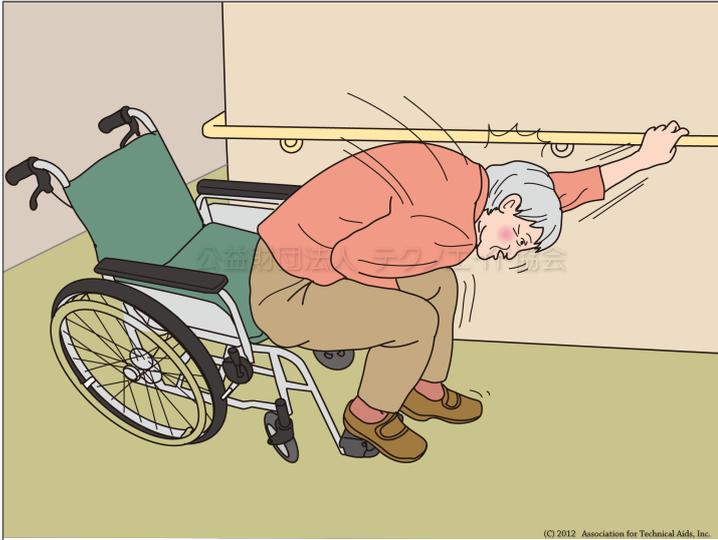
片麻痺の利用者が手すりをひきつけて移動していたが、徐々に身体だけ前方にずれてしまい、車いすから落ちそうになった。

車いすで移動する際、手でタイヤを回転させずに足で床を蹴ったり、手すりを引き付けたりすることがありますが、身体が前方にズレ易いという問題があります。この事例でも、そのような移動方法を続けたために、臀部が車いすの座面から前方にズレ落ちてしまったものと考えられます。このような移動方法は、車いすからの転落の問題だけではなく、姿勢の崩れやズレを原因とする皮膚の損傷といった問題も引き起こしかねません。片麻痺などの症状から、やむなくこのような移動方法となる場合には、車いすの調整や車いす用クッションの使用などで、姿勢の崩れを防止する工夫が必要でしょう。

- 人：手でこぐのが面倒くさくて、ついつい手すりを利用した
- 人：身体がズレていることを気にとめていなかった
- 人：ずっこけ姿勢になっていたが、いつものことなので大丈夫と思った
- モノ：車いすの座面高さや角度などが身体に合っていなかった
- モノ：クッションが身体の前方へのズレを防ぐ形状になっていなかった
