Case : 143

手押しハンドルに服が引っかかり、転倒しそうになる

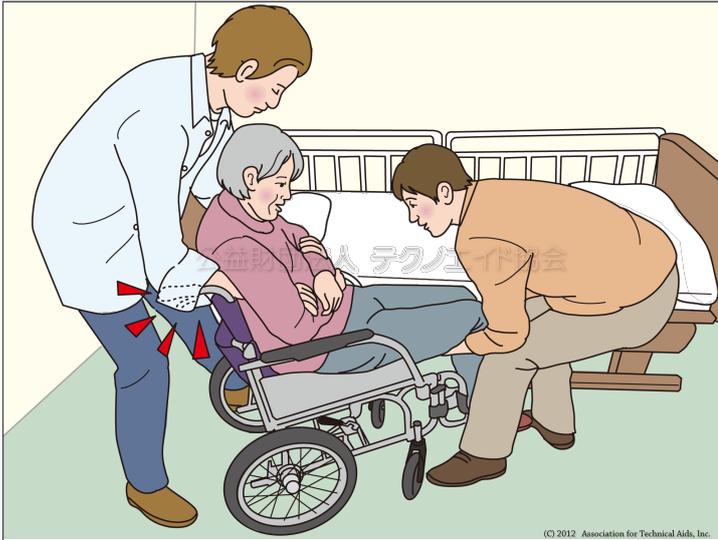
二人介助で利用者を抱えてベッドに移そうとしたところ、介助者の服の袖口が広がっていたため手押しハンドルに引っかかり、車いすごと転倒しそうになった

手押しハンドルに限らず、車いすにはブレーキレバーなど多くの突起物が付いています。引っかかり易い箇所としては、袖口のほか、上着やズボンの裾などがあげられます。専門職の人はあらかじめ引っかかりにくい形の制服を着用していますので、このようなヒヤリ・ハットは経験していないかもしれませんが、普段着で家族が行う介護では注意しなければならないポイントです。

- 人：介助に不適切な服を着ていた
- 人：強引な介助方法で移乗しようとした
- 人：他の移乗方法を検討していない
- モノ：車いすには引っ掛け易い箇所がある
- 環境：狭い場所で移乗していた
