Case : 227

支柱に足をぶつけ、ケガをしそうになる

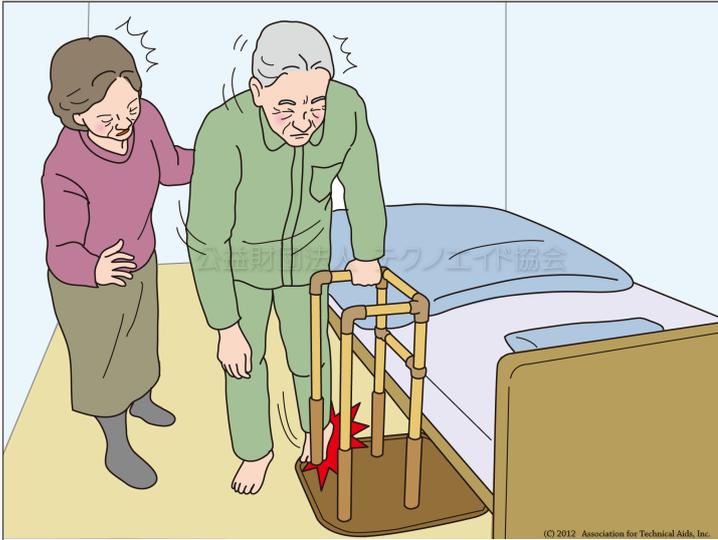
利用者の身体が手すり本体に近づきすぎているため、歩き出しに利用者のつま先が手すりの支柱にぶつかってしまった

脚力が弱く歩行が不安定な人ほど手すりに身体を近付ける傾向があります。頻繁にこのようなヒヤリ・ハットが起こるようであれば、利用者の歩行能力を判断し、突っ張りタイプなど、ほかのタイプで足元の邪魔にならない形状のものに交換する方が良いと思われます。また、床置き形手すりのほかにも足をぶつけやすい箇所は多くありますので、屋内であってもルームシューズの着用をお勧めします。

- 人：足元をよく見ずに歩いた
- 人：足を保護するルームシューズを履いていなかった
- モノ：足元に近いところに手すりの支柱があった
- 管理：歩行の動作と環境をを定期的に確認する体勢ができていなかった
