Case : 284

振動や急加減速で姿勢が崩れ、転落しそうになる

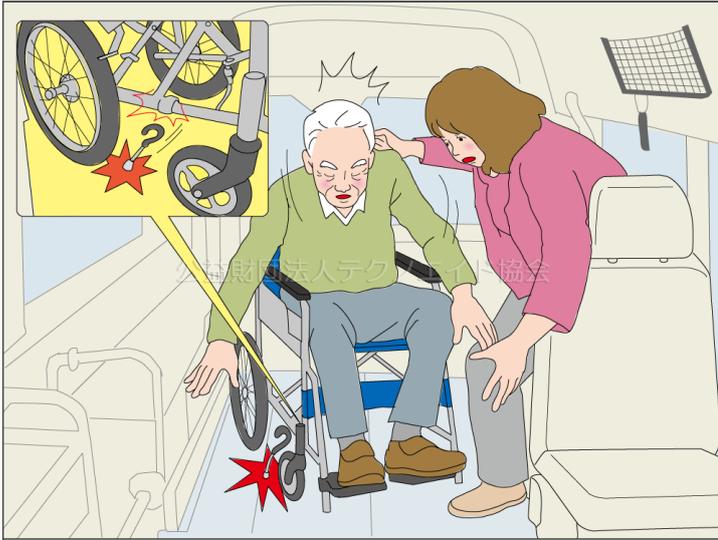
福祉車両に搭乗中、振動や急加減速で車いすを固定している部品が外れ、車いすが揺れて転落しそうになった

フックの固定位置の誤り、スイッチの押し忘れなどにより、車両内で車いすが動いてしまう事例があります。固定不良は重大事故につながるため、固定操作後の確認手順を標準化し、必ず目視とともに車いすを押すなどして動かないことを確認する必要があります。また、ワンタッチで固定が可能な簡易固定システムも開発されており、ヒューマンエラーを減らす対策として有効です。
