Case : 311

キャスタにゴミが絡まり、転倒しそうになる

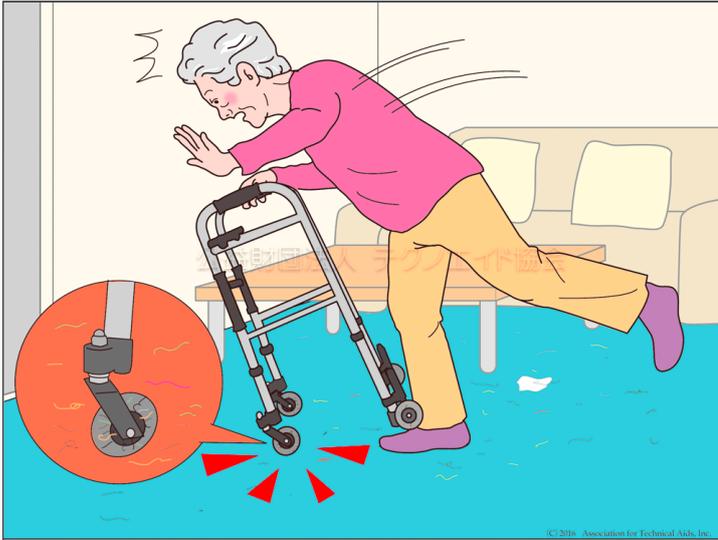
歩行器のキャスタの軸の部分にゴミ等が絡まって動きが悪くなり、歩こうとしたが急制動がかかり、前方へバランスを崩した

人の長い髪や動物の毛、糸くず、ホコリなどが散乱している自宅等においては、長期間の歩行器の使用で、キャスタ軸の部分に髪の毛やほこり等が絡まってきます。その結果、キャスタの回転が鈍ったり、急制動を起こしてバランスを崩すようになることがあります。定期的にキャスタの軸のゴミ等を取り、左右の回転を確認しましょう。

- 人：キャスタのメンテナンスができていなかった
- 人：本人が虚弱な為に掃除ができなかった
- 環境：人の長い髪や動物の毛、糸くず、ホコリなどが散乱していた
- 管理：定期的なメンテナンスのルールを決めていなかった
