Case : 365

こたつ布団が歩行器の車輪に絡まり転びそうになる

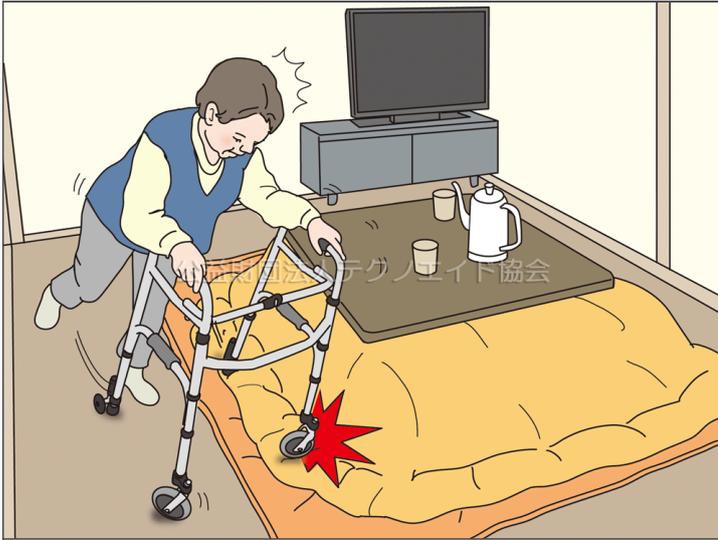
歩行器で移動するときに、こたつ布団に車輪が絡まり、転倒しそうになった

こたつ布団に限らず、座布団や床敷きなども車輪に絡まりやすく、注意が必要です。生活する環境は季節で異なることがあり、夏に納品された歩行器では、冬にはこたつなどの使用環境の変化により、通行に十分な広さがなく危険が増している状況を想定されていない可能性もあります。

- 人：車輪がこたつ布団に絡まる危険性を認識していなかった
- モノ：キャスターが大きめで、こたつ布団の上でもなんとか走行できた
- 環境：こたつ布団と床面の色合いが似ていた
- 環境：モコモコの布団だった
- 管理：歩行器を導入した時が夏だったので、冬の環境を考えなかった
