Case : 404

集合住宅の階段付近でUターンをしようとして転落しそうになった

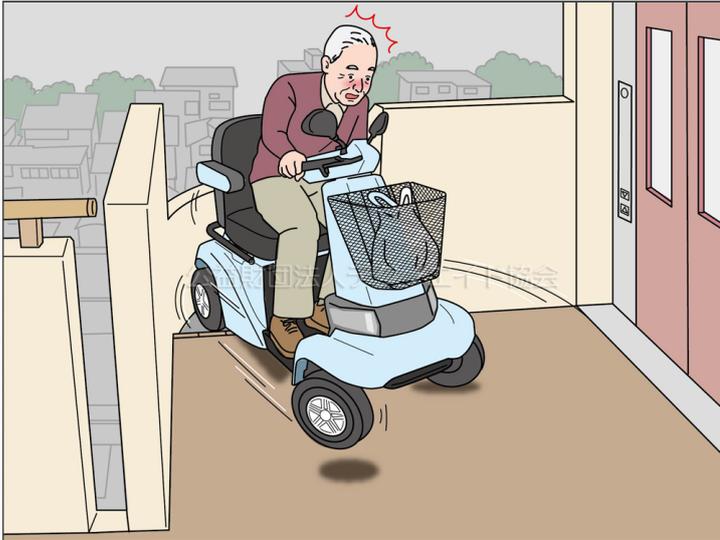
ハンドル型電動車いすを操作中、集合住宅の上層階で、エレベータに向けて方向転換しようとしていたところ、誤って階段部分に脱輪、転落しそうになる

歩行の困難さや充電のため、集合住宅にある自宅の玄関先までハンドル型電動車いすで移動する必要があったのだと考えられます。階段付近などで切り返しを行なう際、ハンドルに取り付けられたバックミラーでは後進方向や床面の状況が映らず確認できません。狭いスペースで方向転換をする場合、とりまわしの練習などで安全を確認した上で納品し、日々の利用では介助者に後方を確認してもらうなど、十分に注意しましょう。

- 人：納品担当者が切り返しにより方向転換することを想定できなかった
- 人：目視ができなかったが感覚的な操作でも大丈夫だと考えていた
- モノ：ハンドルを切るとバックミラーが横を向き、後輪の位置が確認できなかった
- 環境：後ろを確認してくれる介助者がいなかった
