Case : 420

腋下に入れたパッドの挿入が不十分で外れ、転倒しそうになった

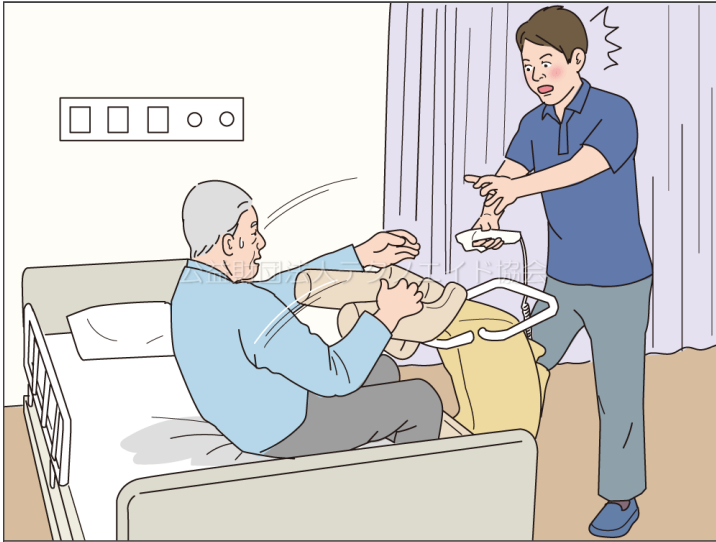
ベッドからの立ち上がりを介助する際、スタンディングリフトの腋下パッドの挿入が不十分だったため外れ、後方にバランスを崩した

人：胸パッドに身体を密着させることの重要性を意識していなかった

モノ：背中をサポートするベルトの無い機種であった

管理：適切な使用方法の伝達が行われていなかった

管理：用意されている機種がどの程度の身体機能の被介護者に適合するか管理されず、現場まかせであった

腋下にパッドを挿入する構造のスタンディングリフトでは、腋下パッドを十分に挿入し、同時に胸パッドに身体を密着させた状態で体重を腋下と胸に分散させることが大切です。そのためには、まず最初にベッド上で浅めの端座位となり手すりをしっかりと握るなど基本的な使い方を理解することが重要です。握ることが出来ない場合などでは背中にベルトをまわす構造のリフトを選定するなど、身体機能に適合した機種を選定しましょう。
