Case : 424

ストレッチャーでの入浴介助で側臥位にする際、身体の重みを支えきれずに転落しそうになる

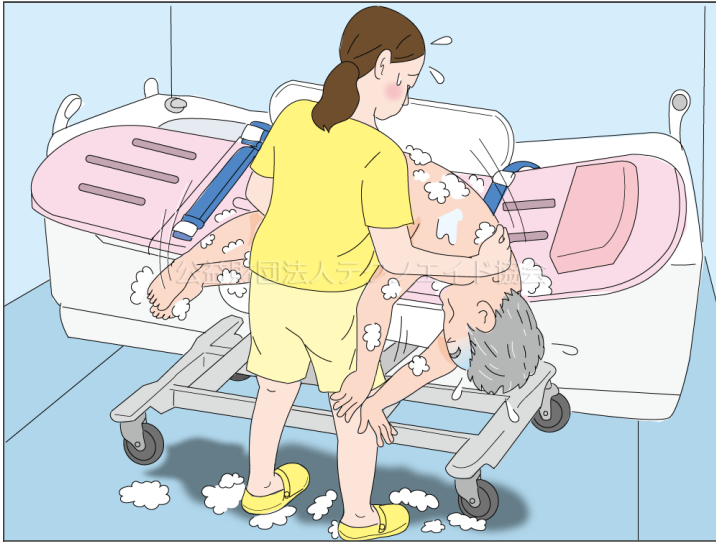
ストレッチャー上で洗身し、皮膚の状態を確認するため側臥位にしようとした際、一人介助で手前に引き寄せた姿勢を支えきれずに本人が転落、介助者も転倒しそうになる

機械浴での入浴介助では、背中洗浄や皮膚確認のために狭いストレッチャー上で側臥位を取ることがありますが、側臥位は不安定になりやすく転落防止柵を解除したままケアを行うと、身体が端へ寄り転落の危険が高まります。浴室は足元が滑りやすく、介助者が支えきれない場合もあります。慣れた介助でも手順の順守と無理のない姿勢、滑りにくい履物の利用など安全対策を徹底することで事故を防ぎましょう。

人：足元が滑りやすく、介助者の姿勢も不安定であった

モノ：柵のついていないストレッチャーであった

環境：床が濡れていて滑りやすかった

管理：滑りやすい床面を想定した履物を用意するなど、リスクの分析が不十分であった
