Case : 66

馬蹄形の歩行車でわずかな段差を越えようとして、転倒しそうになる

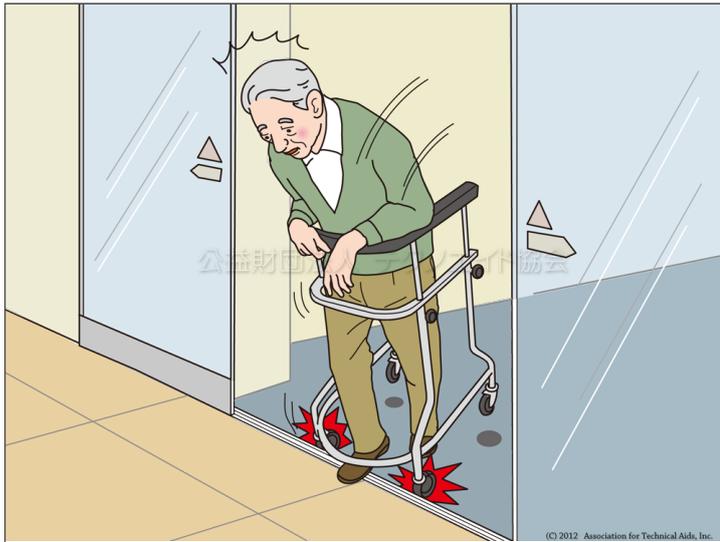
施設の自動ドアから屋外へ出ようとしたところ、わずかな段差にキャストが引っかかり、前方にバランスを崩した

馬蹄形の歩行車の多くは基本的には段差のない環境で使用する用具です。特に肘で身体を支えるタイプでは重心位置が高く、段差でのつまづきや傾斜路の走行などでバランスを崩しやすく、利用者の身体状況とともに安全に使える環境であるかどうかの確認が重要です。

人：どの程度の段差を通過できるか把握していなかった  
 環境：施設と屋外の間になんらかの段差があった
