Case : 400

サイドレール受けの樹脂カバーが破損していることに気づかず足を怪我しそうになる

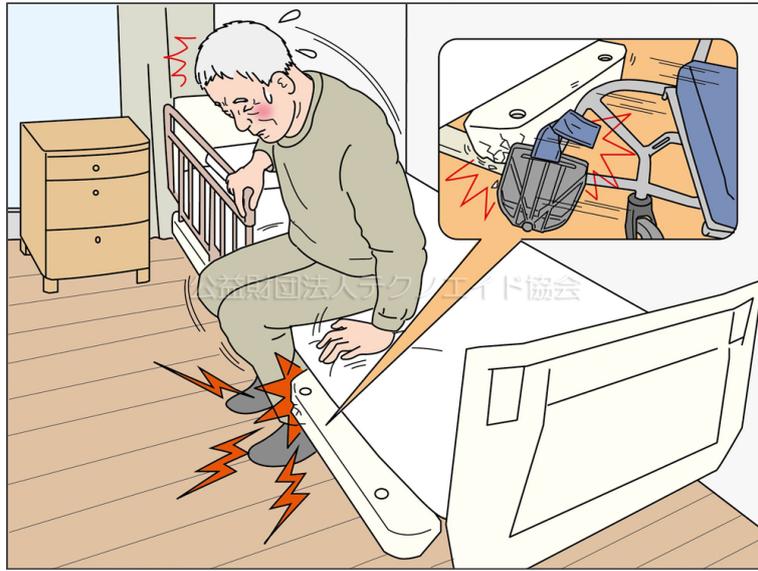
サイドレール差し込み部の樹脂カバー下面が破損して鋭利になっており、立ち上がりで足を引きこむ際に皮膚を引っ掻いた
