# 福祉用具 ヒヤリハット

事例集

2019

厚生労働省

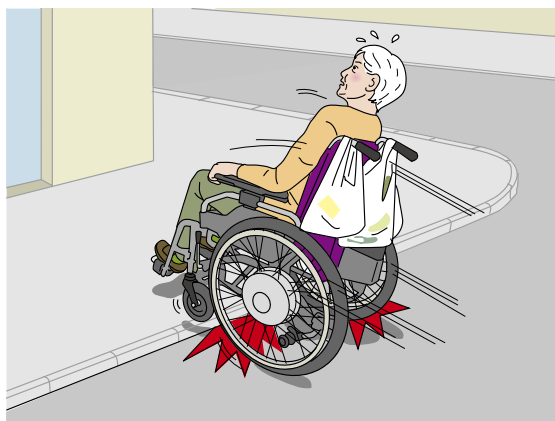
CASE  
014

わずかな段差を越えようとして、後方へ転倒し  
そうになる

**解説** 電動車いすは大きな力で段差を乗り越えますので後方への転倒の危険が大きいといえます。そのために転倒防止バーが装備されていますが、この事例のように転倒防止バーを折りたたんだまま走行している人を見かけます。とても重要な安全装置ですので、正しく機能する位置にして走行してください。

人：勢いをつけて段差を越えようとした  
人：転倒防止バーの重要性を理解していない  
モノ：転倒防止バーの操作は、利用者が座った状態では操作できない構造になっている

転倒防止バーを折りたたんだまま、勢いよく段差を越えようとし、バランスを崩した

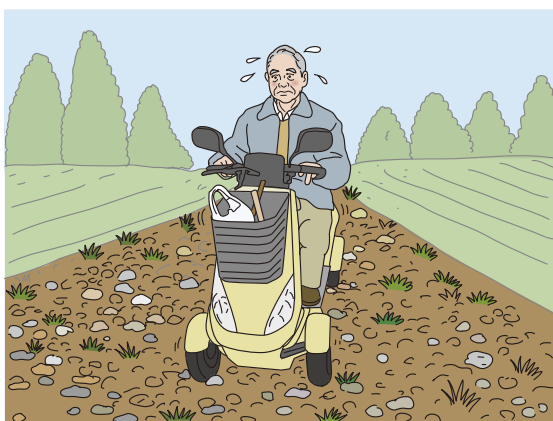
路面状況がひどく、モーターに想定以上の負荷がかかったことで緊急停止装置が働いてしまった

**解説** ハンドル形電動車いすでは、機種ごとに乗り越えられる最大段差高さが決められています。路面の凹凸も段差と同様に車いすの走行に影響を与え、想定された以上の悪路を走行するとモーターなどに過大な負荷がかかり故障の原因となることから、多くの機種で自動的に電気を遮断する機構が組み込まれています。無理な走行をしない利用者の注意義務はもちろんですが、製品を提供する事業者にも、実際に行動する範囲での想定されるリスクなどに対する注意喚起など、安全確保をする上での情報提供に責任があるという認識が重要です。

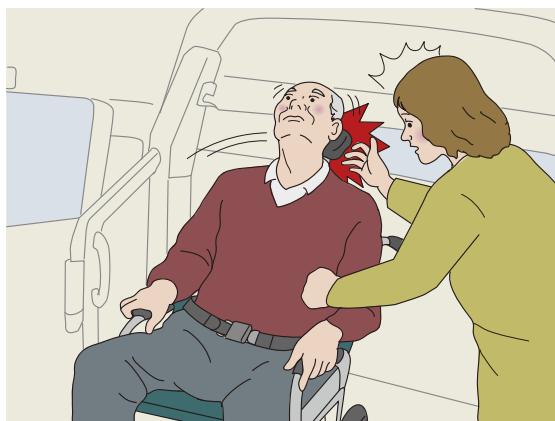
人：しっかりと調整ねじを締めていなかった  
モノ：振動で調整ねじがゆるんでしまう

ヘッドサポートの調整ねじがゆるんでいたため、移動中の振動でヘッドサポートが倒れてしまった

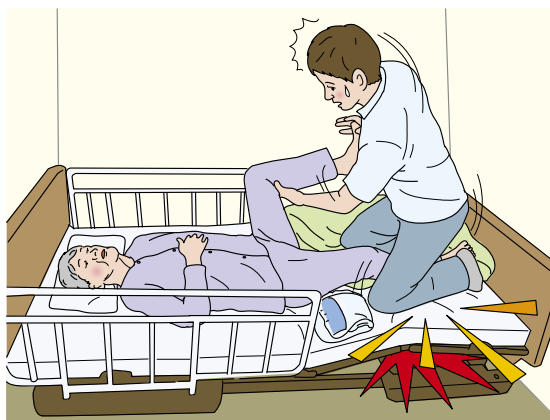
## 足側が上がった状態でベッド上に乗り込んだため、部品が破損してしまう

**解説** リハビリなどの目的でベッド上に介助者が乗ることがありますが、その時ベッドは、背や脚を下げ平らな状態にすることが基本です。背や脚が上がった状態で無理な力をかけると、部品の変形などの故障につながります。介助者のみならず、子どもがベッドの上で飛び跳ねるようなことが原因で同様の故障が起こることもありますので、注意が必要です。

人：足側が上がっていることに気づかなかった  
 人：まさか破損するとは思っていなかった  
 モノ：リハビリなどの目的で利用者以外の方がベッドに乗り込むことを想定して作られていない

リハビリのためベッドに乗り込んだことで、脚ボトムの部品が壊れた

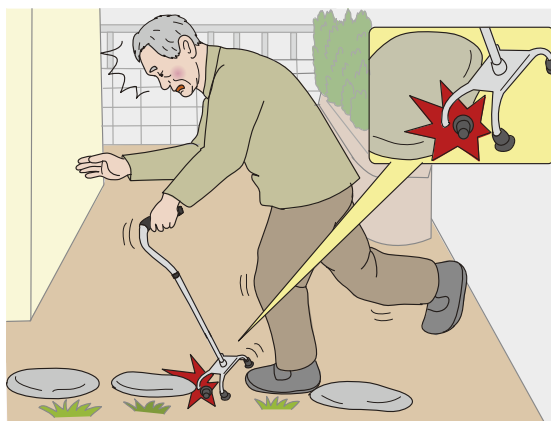
**解説** 通常、杖の先ゴムは石にぶつかった程度の力で外れることはないと考えられますので、劣化などが原因で外れかかっていたのを見落としてしまっていたのかもしれませんが。杖の先ゴムは小さな、そして比較的安価な部品で軽視しがちですが、命を守る重要な役割を担っている意識をもって、日ごろから確認をしましょう。

人：足元をよく見ていなかった  
人：杖の先ゴムの劣化に気づかなかった  
管理：定期メンテナンスをしていなかった

大きな庭石にぶつかった衝撃で杖の先ゴムがひとつ外れてしまい、四点杖のバランスが崩れ、転倒しそうになった

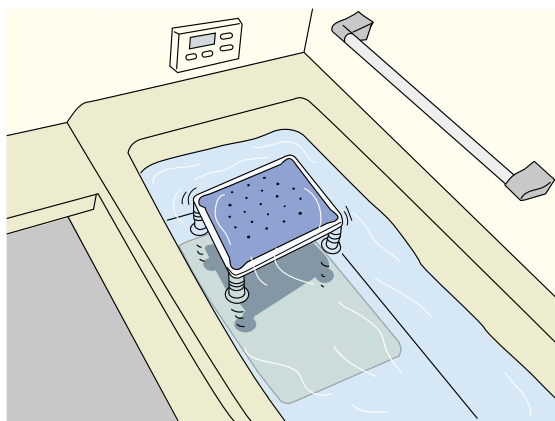
**解説** 吸盤タイプの浴槽内いすに起こる事例です。この事例のように、すべり止めマットの上に設置してしまう誤りのほか、吸盤の固定が不十分だったことや、吸盤自体の劣化なども原因として考えられます。また施設などでは吐水の圧力で動いてしまうこともあります。正しい使い方に加え定期的なメンテナンスと必要に応じた部品交換が大切です。

人：すべり止めマットの上に設置できると勘違いしていた  
モノ：繰り返し使用し吸盤が劣化していた

誤ってすべり止めマットの上に吸盤タイプの浴槽内いすを設置していたため、吸盤が機能しなかった

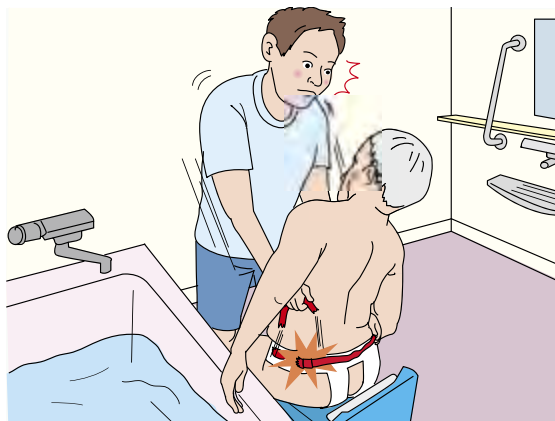
## 介助動作中に入浴用介助ベルトが破断してしまう

**解説** ナイロンやポリエステルなどの生地製品の場合、経年劣化が必ず起こります。特に使用状況や保管状況によって、破断することがあります。特に持ち上げ介助等の誤った使用方法により破断リスクは高くなります。それぞれの福祉用具の耐用年数を基本とし、なお定期的に生地や縫い目の劣化状況を評価する必要があります。

人：間違った持ち上げ介助をおこなった  
モノ：もともと、生地製品は劣化しやすかった  
環境：保管状況に問題が潜んでいる可能性があった  
管理：定期的に劣化の評価ができていなかった

入浴ベルトを使って入浴介助中、浴槽からの立ち上がりを助けようと介助ベルトを持ち上げた時、ベルトが破断した。

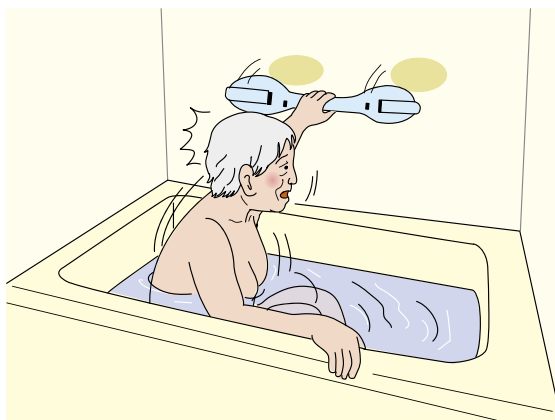
**解説** 吸着式の手すりは、壁の素材や模様によって吸着力が大きく異なります。また、固定してから時間の経過や吸盤の劣化で固定力は低下していきますので、使用する都度、確実に固定されていることを確認しましょう。製品に添付された固定方法や注意点をしっかりと守ることが安全な使用には不可欠です。

人：使用方法や使用状況の確認を十分に行っていないかった  
 環境：壁面が吸着しにくい形状、材質、状態であった  
 管理：吸着面が古くなり劣化していた  
 管理：取り付けてから時間が経過していた

浴室（ユニットバス）での立ち上がりの際、力をかけたから突然取れてしまった
