## 福祉用具等の安全利用に関する「事故及びヒヤリハット情報」収集・提供について

## 製品に起因しない事故及びヒヤリハットの一例

## 事故や怪我に繋がるような危険な使い方及び場面、事象等の一例

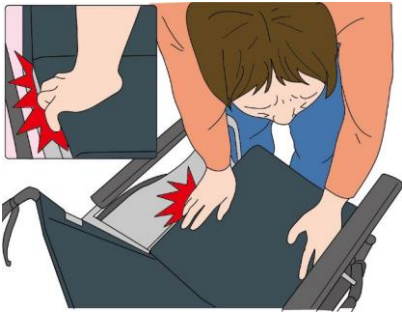
### ○車いす

介助者が急いで開こうとして、指をシートパイプとフレームの隙間に挟んだ

車いすの操作に不慣れな人に起こりやすいヒヤリ・ハットではないでしょうか。車いすの操作の説明をする人は、このようなことが起きないように注意を促してください。操作する人は、例え急いでいても基本通りに操作し、習慣化することが大切です。

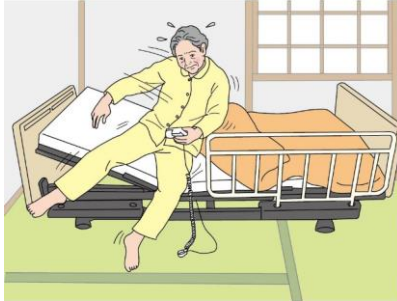
### ○ベッド

ベッドの高さを上げるつもりが、背上げの操作ボタンを押してしまい、バランスを崩した

立ち上がりを楽にするために、ベッドの高さを上昇させようとし、間違えて背上げの操作ボタンを押したのかもしれませんが、すぐに間違いに気がつけば大事には至らないことではありますが、パニックになってしまうことも考えられます。頻繁にこのような操作ミスが起こるときには、操作ボタンに目印を付けるなどの予防策を講じてはいかがでしょうか。

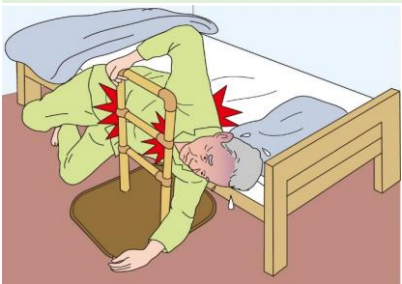
### ○手すりと普通ベッド

寝返りが原因でベッドから転落した際、横に設置していた床置き形手すりとベッドの隙間に挟まってしまった

床置き形手すりは、手すりの付属しない木製ベッドに組み合わせて使用されることが多くありますが、ベッドに固定されているわけではありませぬので、どうしても隙間ができてしまいます。このような隙間のリスクを認識して、危険が予想される場合は介護用のベッドを利用するなどの対応が求められます。

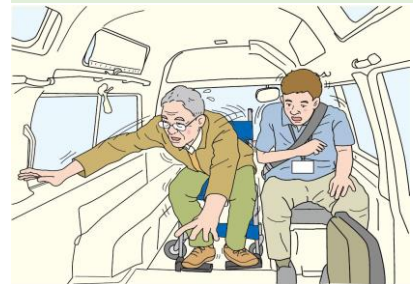
### ○送迎車

車いすの固定はしっかりと出来ていたが、本人が苦しいので車両のシートベルトはつけていなかった。まさか、急ブレーキがかかるとは考えていなかった

車両に乗車中のシートベルトは、一般の座席でも車いすでも同様に必要な安全装置です。車いすにも座位保持用の安全ベルトが装着されている場合がありますが、車両のものとは目的が違いますので、必ず車両のシートベルトを装着しましょう。
