福祉用具ヒヤリハット情報

Case：10

利用者のつま先をベッドフレームにぶつけそうになる

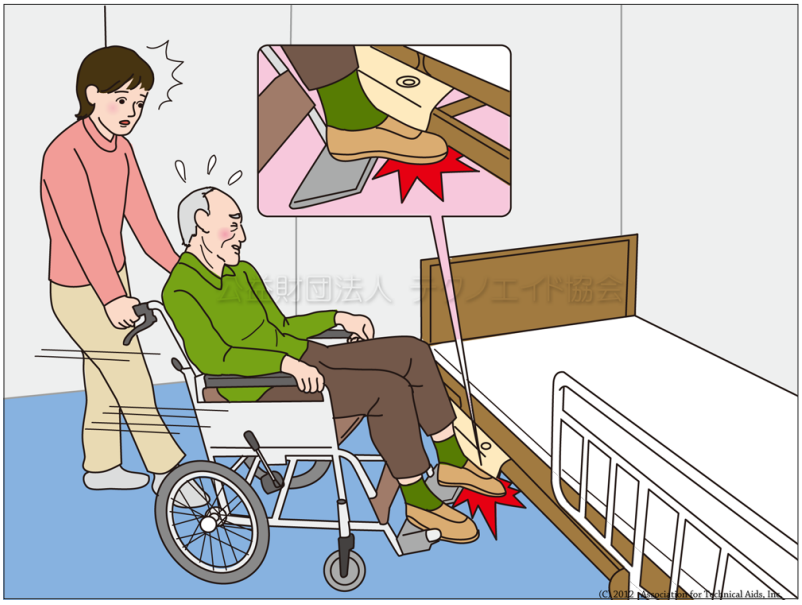
利用者の片方の足がフットサポートからずり落ちていたが、介助者がそれに気づかず車いすを操作し、つま先をぶつけた

特に姿勢が崩れていると足の先端は介助者が思うよりもずっと先に出ていることがあります。足先は介助者からは死角になり見えづらいので、特に狭い場所での移動には注意しましょう。クッション・パッドを利用したり、車いすを調整するなど座位が崩れない工夫も必要です。

人：利用者の座位がずり落ちていることに気づかない
モノ：車いすが利用者に合っていない
環境：介助者から見えづらかった
