福祉用具ヒヤリハット情報

Case：102

浴槽内いすの天板が外れ、転倒しそうになる

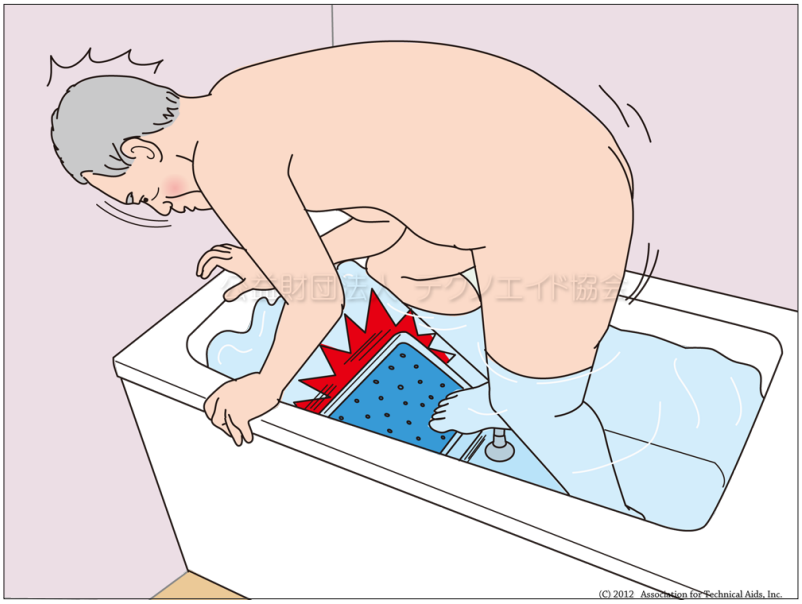
浴槽内いすを踏み台にして浴槽をまたごうと足をかけたところ、天板が外れて足を踏み外した

浴槽内いすは、浴槽内で踏み台として使用することも想定して設計されていますので、使用方法自体に問題はありません。この事例では、清掃などにより、一度分解した後の組み立てが不適切であったことが考えられます。取扱説明書の表記に従い、正しく確実に組み立てましょう。

人：天板の端に足を乗せてしまった
管理：天板の固定が不十分で外れかけていることに気がつかなかった
