Case：103

浴槽内いすの端を踏み、転倒しそうになる

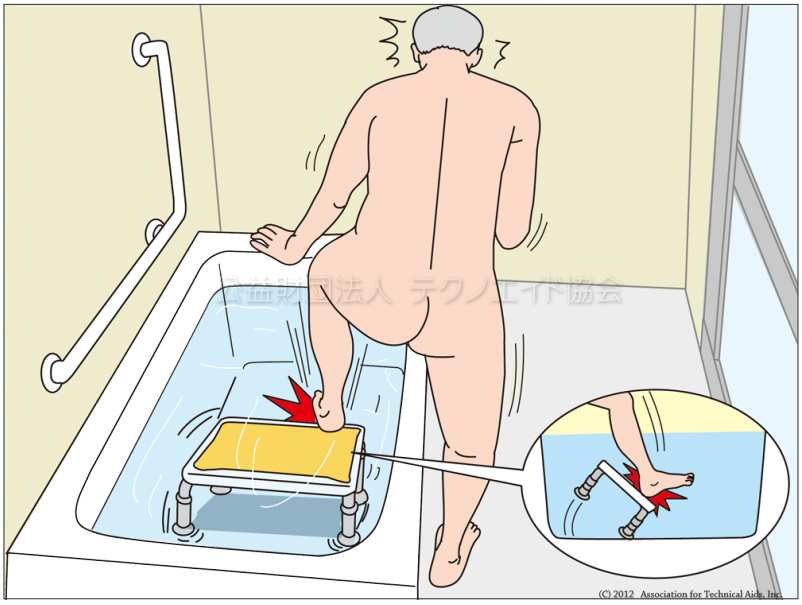
浴槽内いすを踏み台にして浴槽をまたごうとした際に、天板の端に足をかけてしまいバランスを崩し転倒しそうになった

お湯の中に設置されているため、位置がよく確認できないことも原因であると思われます。踏み台として使用する場合、浴槽への出入りの安定をはかる為に手すりなどを併用することが有効ですので、入浴の動作全体が安全に行われるような環境づくりを心掛けて下さい。

人：浴槽への出入りが安定せずふらついた
環境：浴槽に湯がはってあり、中の様子がよく見えない
環境：手すりなど身体を支えるものがなかった
