福祉用具ヒヤリハット情報

Case：104

湯をはり始めたところ、浴槽内いすが水面に浮いてくる

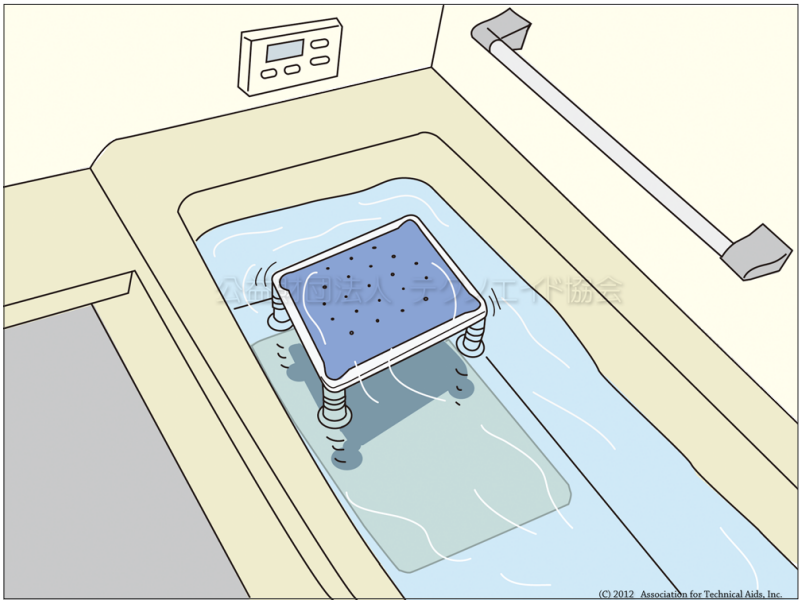
誤ってすべり止めマットの上に吸盤タイプの浴槽内いすを設置していたため、吸盤が機能しなかった

吸盤タイプの浴槽内いすに起こる事例です。この事例のように、すべり止めマットの上に設置してしまう誤りのほか、吸盤の固定が不十分だったことや、吸盤自体の劣化なども原因として考えられます。また施設などでは吐水の圧力で動いてしまうこともあります。正しい使い方に加え定期的なメンテナンスと必要に応じた部品交換が大切です。

人：すべり止めマットの上に設置できると勘違いしていた
モノ：繰り返し使用し吸盤が劣化していた
