Case：104

湯をはり始めたところ、浴槽内いすが水面に浮いてくる

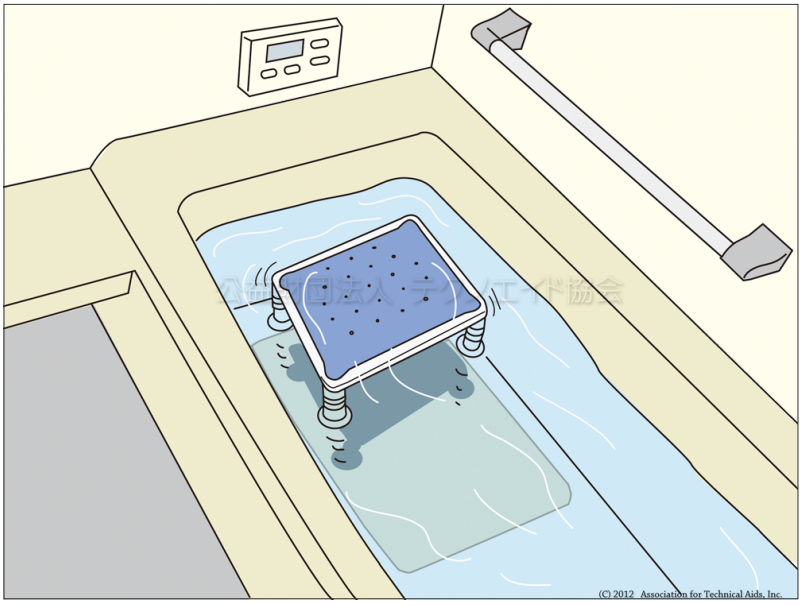
誤ってすべり止めマットの上に吸盤タイプの浴槽内いすを設置していたため、吸盤が機能しなかった

吸盤タイプの浴槽内いすに起こる事例です。この事例のように、すべり止めマットの上に設置してしまう誤りのほか、吸盤の固定が不十分だったことや、吸盤自体の劣化なども原因として考えられます。また施設などでは吐水の圧力で動いてしまうこともあります。正しい使い方に加え定期的なメンテナンスと必要に応じた部品交換が大切です。

人：すべり止めマットの上に設置できると勘違いしていた
モノ：繰り返し使用し吸盤が劣化していた
