福祉用具ヒヤリハット情報

Case：114

ブレーキをかけずに立ち上がろうとしたため、後方に転倒しそうになる

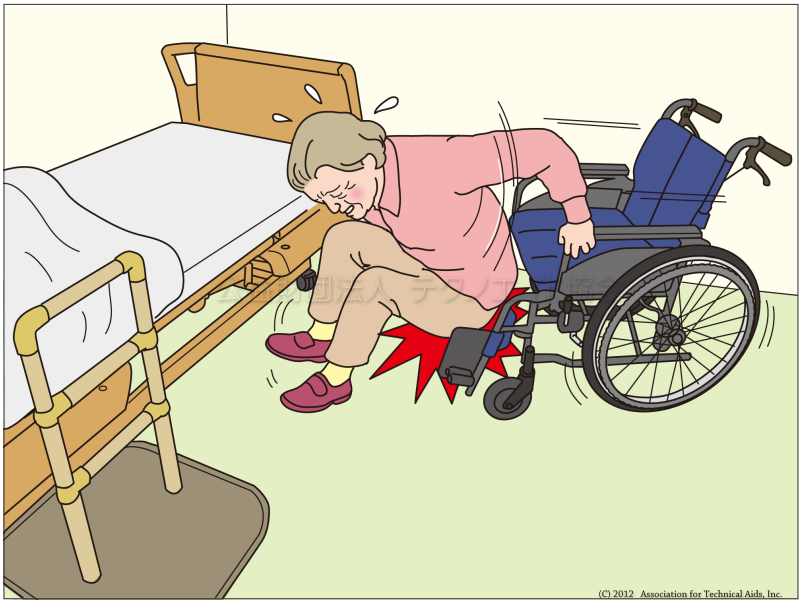
ベッドに移ろうと立ち上がったが、ブレーキをかけ忘れていたため、車いすが後方に移動し、転倒しそうになった

かなりの頻度で発生しているヒヤリ・ハットで、骨折など大きなケガにつながるケースも多くあります。高齢者の中には、日ごろからブレーキをかけない移乗が常習化している人もいます。たとえ転ばなかったとしてもその行為自体が危険だとの認識をもって、ブレーキかけを習慣化するよう周囲の声かけも大切です。

人：ブレーキをかけなくても大丈夫だと思っていた
人：ブレーキをかけ忘れていた
管理：メンテナンス不足でブレーキが固くなっていた
管理：メンテナンス不足でブレーキが緩くなっていた
