福祉用具ヒヤリハット情報

Case：115

ベッドの柵（サイドレール）に手押しハンドルが引っかかり、動けなくなる

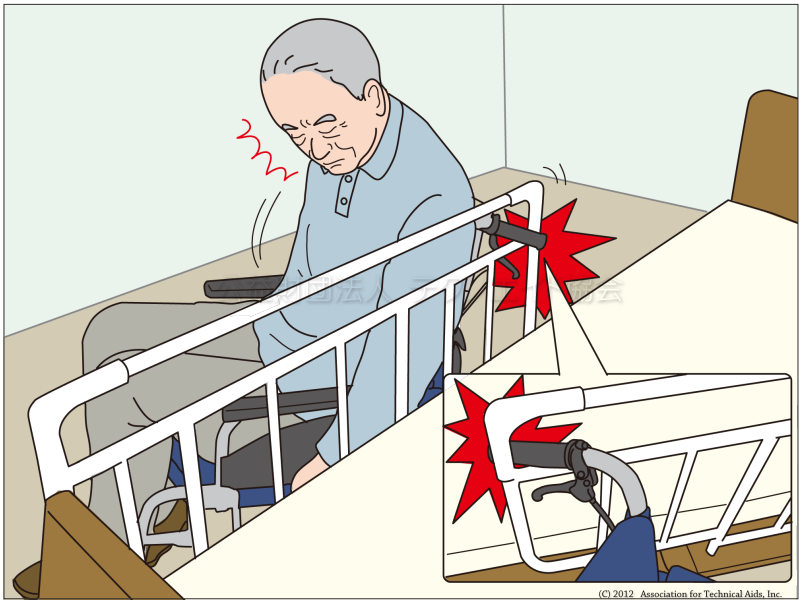
ベッド付近で車いすの方向転換をした際に、手押しハンドルがベッドの柵（サイドレール）に引っかかって動けなくなってしまった

ベッドの高さや車いすの形状などの条件が、悪い状況で重なることで起こってしまう事例です。車いすをこぐことで簡単に脱出できることもありますが、強固に挟まってしまい抜け出すことが困難な場合もあります。製品の組み合わせによっては、このような事例が発生する場合もありますので、一度確認しておくと良いのではないでしょうか。

人：介助ハンドルが引っかかることを認識していなかった
人：狭い空間で方向転換をした
環境：方向転換をするための十分な場所がなかった
