Case：116

運搬時に肘掛けが跳ね上がり、バランスを崩して転倒しそうになる

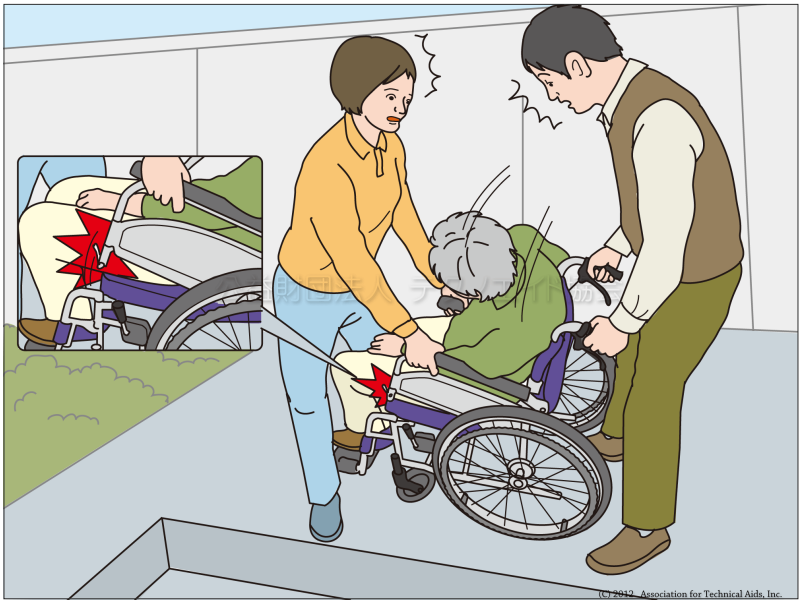
介助者が肘掛けを握って車いすを持ち上げようとしたが、跳ね上げタイプの車いすであったため、不意にロックが外れてバランスを崩した

人：肘掛けが跳ね上がる車いすだと知らなかった
人：車いすの正しい運搬方法を知らなかった
モノ：肘掛けが跳ね上がる車いすだった
環境：スロープがない場所であった

街のバリアフリー化が進んだとはいえ、車いすを持ち上げなければならない場面は多くあります。一方で車いすの高機能化に伴い可動や取り外し式の箇所も多くなっているので、そのような箇所を持ち上げないような注意が必要になってきています。持ち上げざるを得ない場合は、持ち上げるときに握る場所を事業者に確認しておきましょう。
