福祉用具ヒヤリハット情報

Case：118

はみ出していた肘が建具枠と接触し、ケガをしそうになる

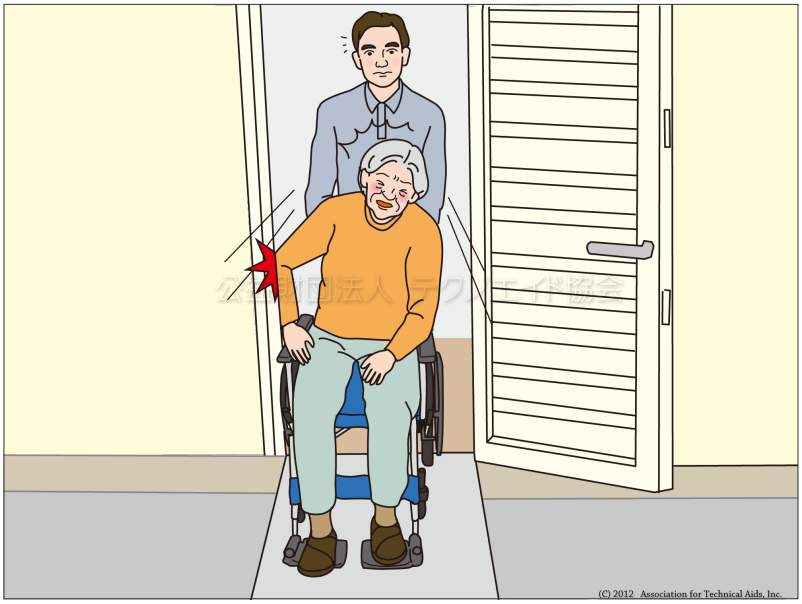
利用者の肘が車いすの肘掛けよりも外に出ていることを気にせず、狭い箇所を通過しようとした

人：利用者の肘がはみ出していることに気がついていなかった
環境：ドアの幅員が狭い

介助者の不注意が大きな要因ではありますが、あわてているような場面では起こりがちな事例です。ドア通過の手前ではいったん停止し、腕の位置や身体の傾きを確認したうえでゆっくりと進行するようにしましょう。
