Case：121

酸素ボンベの重みでひっくり返りそうになる

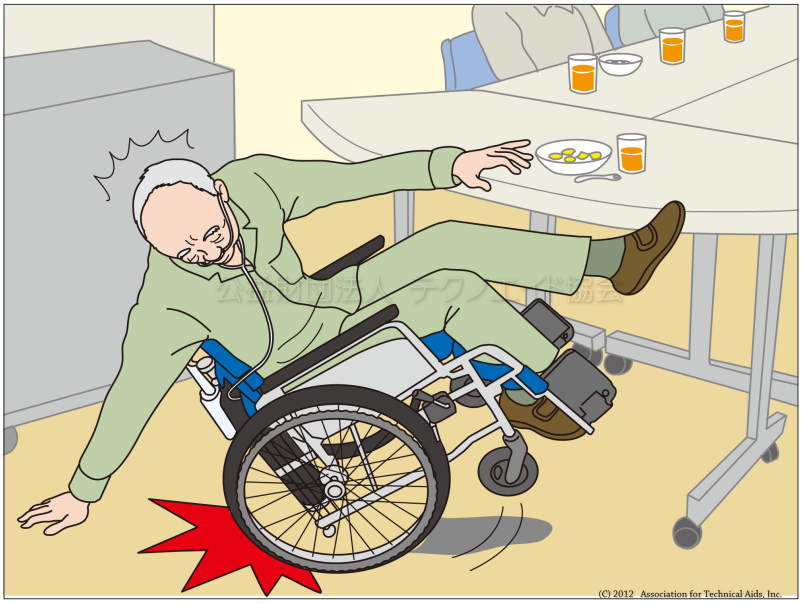
酸素ボンベの重みで、車いすの重心が後方寄りになっていることを意識せず、勢いよく座ってしまった

車いすの後方への転倒は意外に多く発生しているヒヤリ・ハットです。危険度合いは車いすの重心位置に関係し、このような事象の起こりやすい車いすには転倒防止バーが付属していることが一般的です。製品自体は安定性の高い車いすでも、酸素ボンベや呼吸器などの後付けで重心位置が変わり、転倒の危険が増しているとの認識を持つことが大切です。

人：勢いよく座ってしまった
モノ：酸素ボンベの重みで重心位置が後方寄りになっていた
モノ：転倒防止バーがついていない車いすだった
