福祉用具ヒヤリハット情報

Case：123

かかととキャスタがぶつかり、ケガをしそうになる

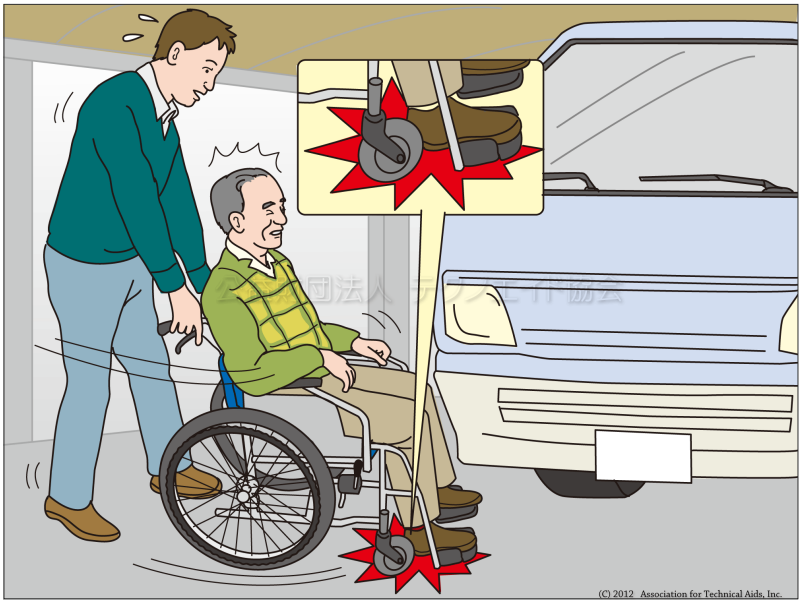
レッグサポートを外しており、かかとの位置が後方になっていたため、かかととキャスタがぶつかった

車いすは、このような事象は簡単には起こらないように設計されていますが、レッグサポートを外した状態では容易に発生します。接触による皮膚の損傷や、車いすの進行方向が定まらないことによる危険が考えられますので、レッグサポートは必ず装着した上で車いすを利用しましょう。

人：介助者がレッグサポートの大切さを理解していない
人：死角になっている箇所に注意がいかなかった

管理：レッグサポートの管理を怠っていた
