Case：124

テーブルに手をぶつけ、ケガをしそうになる

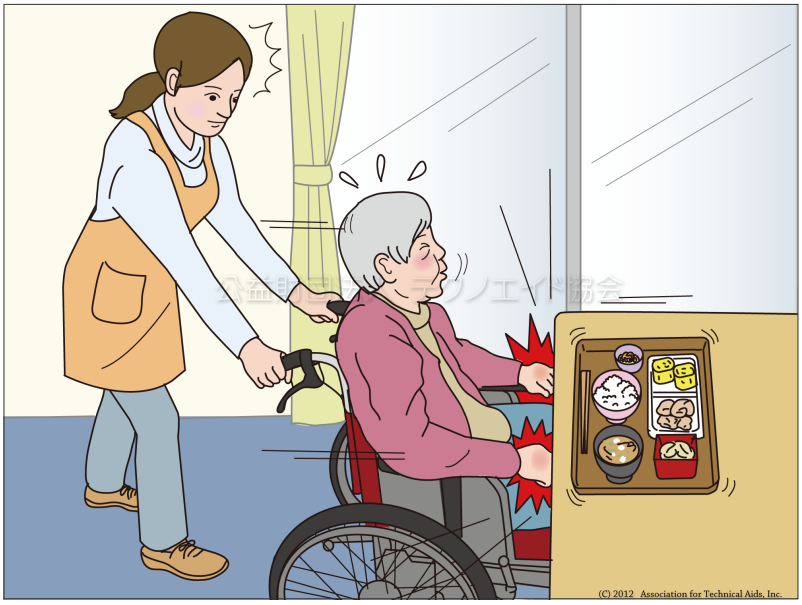
介助者が、テーブルの高さと車いすに乗せている利用者の手の位置関係を確認しなかったため、利用者の手が食卓テーブルにぶつかってしまった

介助者の不注意が原因で起こる事例ですが、残念ながら多くの頻度で発生しています。注意を払うことが何より大切ではありますが、身体に合っておらず座りにくい車いすを利用するとアームサポートをしっかりと握って身体を支えることにつながり、このような事例も起こりやすくなると思われます。

人：テーブルと肘掛けの位置関係を確認していない
モノ：アームサポートの位置が高すぎた
環境：テーブルの高さが低すぎた
