福祉用具ヒヤリハット情報

Case：128

段差解消機のスロープにさしかかったところで、後方に転倒しそうになる

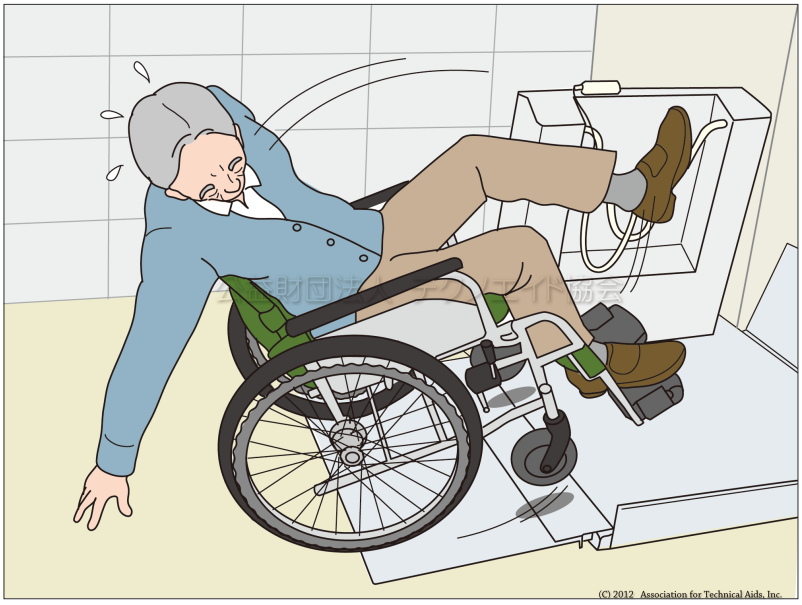
段差解消機から降りようとしてスロープにさしかかったところ、車いすが後方に傾いてしまった

車いすの後方への転倒は意外に多く発生しているヒヤリ・ハットです。危険度合いは車いすの重心位置に関係し、このような事象の起こりやすい車いすには転倒防止バーが付属していることが一般的です。しかし、転倒防止バーは介助の邪魔になるなどの理由で取り外されていることも少なからずあり、安全意識の再確認が必要です。

人：転倒の危険性を理解していなかった
人：勢いをつけてスロープを下りた
モノ：重心位置が後方寄りになっている車いすだった
モノ：転倒防止バーがついていなかった
モノ：スロープの傾斜がきつかった
管理：介助で邪魔だった転倒防止バーを外していた
