Case：132

片側のフットサポートに足をのせて立ち上がり、車いすが傾いて転倒しそうになる

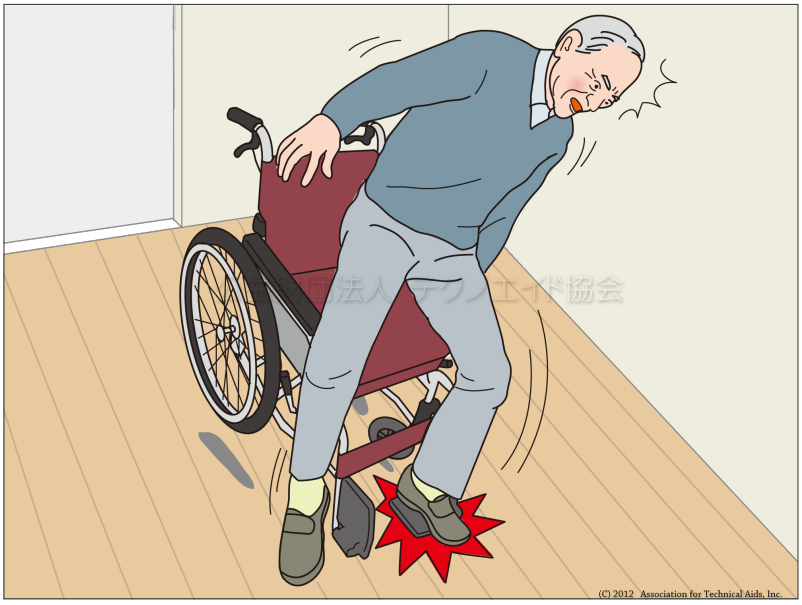
うっかり片側の足をフットサポートに乗せたまま立ち上がってしまい、車いすが斜めに傾いてしまった

フットサポートの上に立ってしまう、体重をかけてしまうことで車いすが傾き転倒につながる事例は多く報告されています。立ち上がりの際には、必ずフットサポートを跳ね上げ、足を床について行うことを習慣化するよう、日常の声かけなどから注意することが大切です。

人：フットサポートから足を下ろすのを忘れていた
環境：フットプレートの上に立ってしまうことの危険性を指摘してくれる人がいなかった
