Case：137

移乗時にブレーキレバーがひっかかり、転倒しそうになる

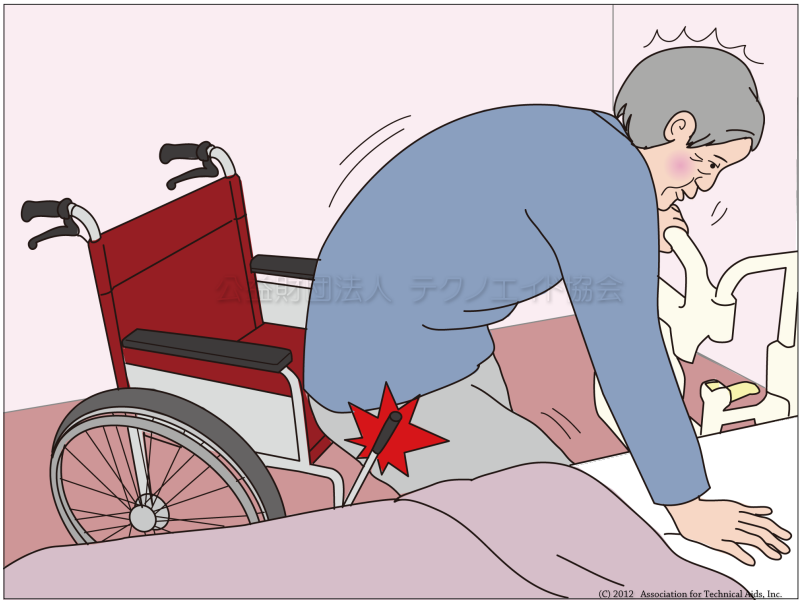
利用者の臀部がブレーキレバーを越えられずに引っかかってしまい、転倒しそうになった

移乗をしやすくする工夫として、車いすの肘掛けが跳ね上がる製品がありますが、そのような車いすでもブレーキレバーの先端が邪魔になる場合があります。しっかりとした立位が取れない利用者の移乗では、先端が臀部に引っかかり、バランスを崩したり皮膚を損傷させる原因になりますので、小さなことと軽視せず、適切な車いすを選定しましょう。

人：ブレーキレバーが引っかかると思わなかった
人：立位移乗するには不向きな車いすを提供していた
モノ：ブレーキレバーが長すぎた
