Case：144

傾斜に気づかず流れてしまい、車道に飛び出しそうになる

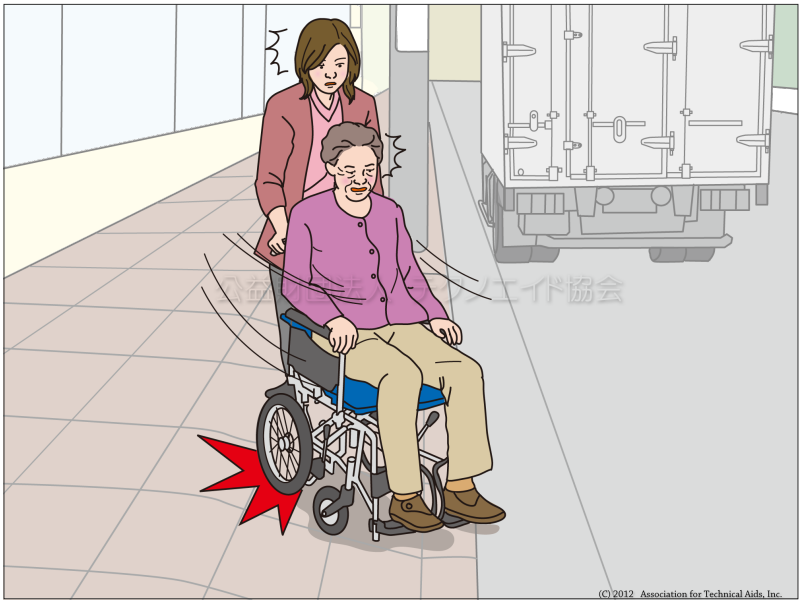
歩道に傾斜がついていたが、気づくのが遅れたために、車いすが車道へ流されてしまった

歩道で車いすを利用した人であれば、だれもが経験をしているのではないでしょうか。歩道には、車両の乗り込みのために道路に向かって傾斜になっている箇所が多くあります。見た目にはゆるやかに見える傾斜ですが、車いすへの影響は大きく、簡単に車道に飛び出してしまいます。慎重に走行しましょう。

人：歩道にはわずかな傾斜があることを意識していない
人：傾斜のあるところを走行してしまった
環境：歩道にはわずかな傾斜がついている
