Case：146

## ブレーキの効きが左右で違い、車いすが回転して投げ出されそうになる

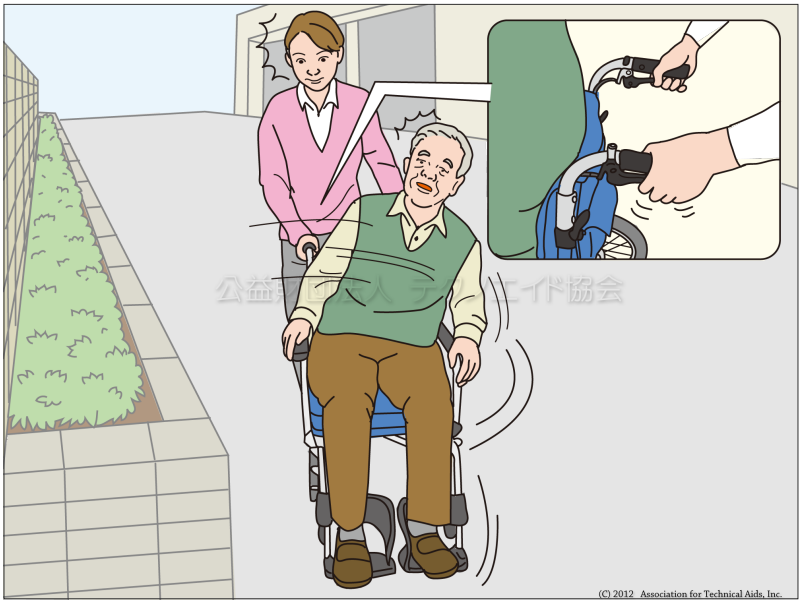
左右同時にブレーキをかけたが、左側のブレーキが効いておらず、車体が右に回転してしまった

多くの車いすは左右別々のブレーキを備えており、まっすぐに止まるには左右を均等に握ることが基本です。しかし、ブレーキの調整がきちんとされていない場合は、この事例のようにブレーキ操作が進行方向を乱してしまうことがあります。ブレーキはタイヤの空気圧も影響し、日ごろのメンテナンスが重要です。

人：左右違う力でブレーキをかけた
人：不具合に気づいていたがブレーキ調整ができなかった
環境：傾斜がついている場所だった
管理：定期メンテナンスをしていなかった
