# 福祉用具ヒヤリハット情報

Case：147

## 手押しハンドルが倒れてバランスを崩し、転倒しそうになる

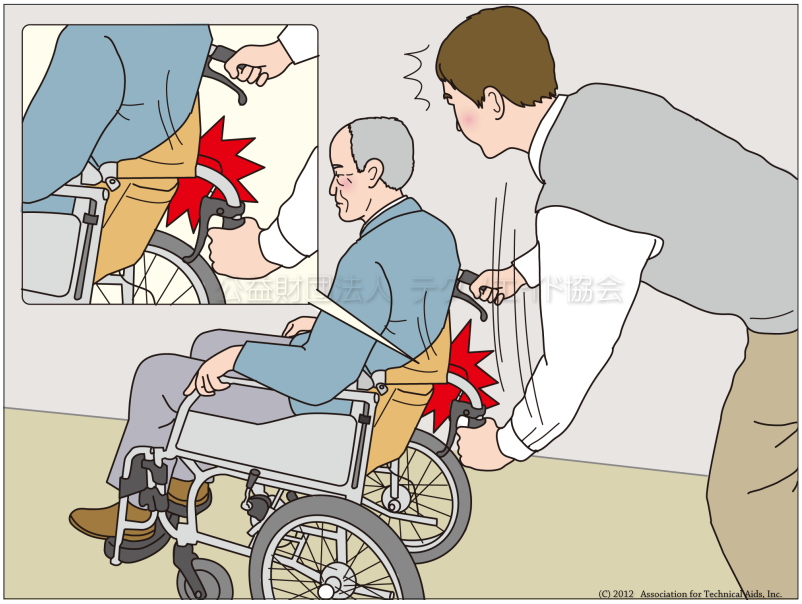
介助者が車いすを押し出した瞬間に手押しハンドルが根元から倒れてしまい、バランスを崩してしまった

手押しハンドルの折りたたみは、車いすを自動車のトランクなどに収納する際にコンパクトに折りたためる便利な機能です。使用時には簡単な操作でロックがかかり折れ曲がることはないはずですが、この事例ではそのロックが不完全であった、またはロック機構自体が壊れていたのかもしれません。確実な操作とメンテナンスが求められます。

人：手押しハンドルのロックをちゃんとかけていなかった
人：不具合に気づいていたがそのままにしていた
管理：定期メンテナンスをしていなかった
