福祉用具ヒヤリハット情報

Case：148

アームサポートが倒れてしまい、転落しそうになる

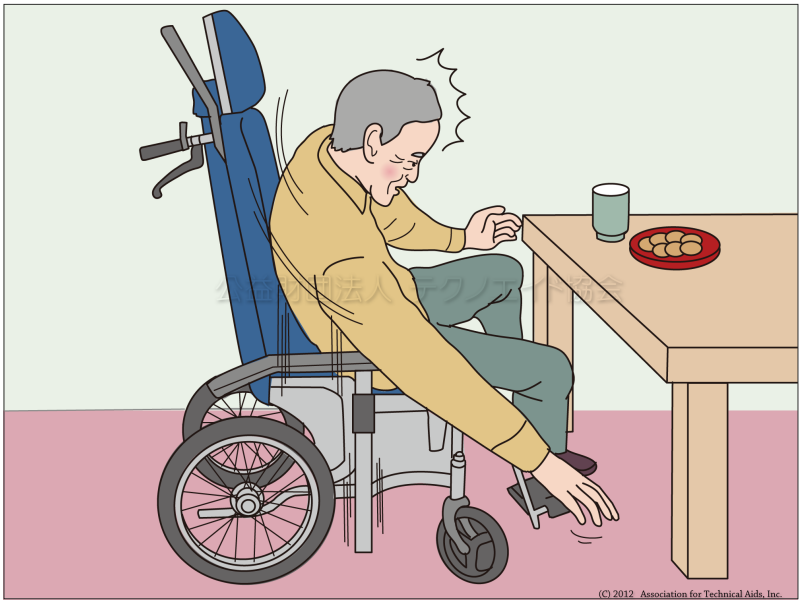
アームサポートがしっかり固定されていなかったため落ちてしまい、転落しそうになった

移乗の妨げにならないよう多くの車いすで肘掛けが収納または取り外し可能になっていますが、その方式は様々です。収納式の場合では使用する位置でロックがかかる機構になっていますが、この事例ではそのロックが不完全であった、またはロック機構自体が壊れていたのかもしれません。確実な操作とメンテナンスが求められます。

人：ロックがかかっていることを確認していなかった
管理：定期メンテナンスをしておらず、故障箇所を見落としていた
