福祉用具ヒヤリハット情報

Case：149

階段を踏み外し、転倒しそうになる

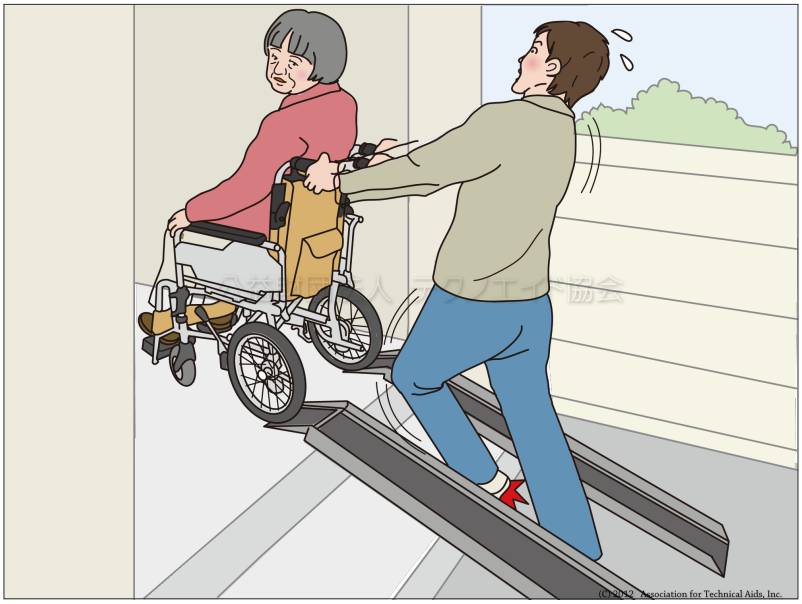
足元をよく見ずに階段を下りたため、足を踏み外して転倒しそうになった

この事例のようなレール形のスロープで起こり易い事例です。スロープで段差を下りる場合、介助者は後ろ向きになることが基本となりますが、レール形のスロープでは、足元が狭くまた見づらいために注意が必要です。車いすの手押しハンドルにブレーキが付いていると、介助にも少し余裕が生まれます。介助力と段差の高さに合わせ、スロープの形態や車いすの機能を選定しましょう。

人：スロープにタイヤを乗せることに気をとられていた
人：足元をよく見ていなかった
モノ：短めのスロープで、角度が急だった
環境：敷地の関係で、緩やかな長めのスロープを利用できなかった
