Case：149

階段を踏み外し、転倒しそうになる

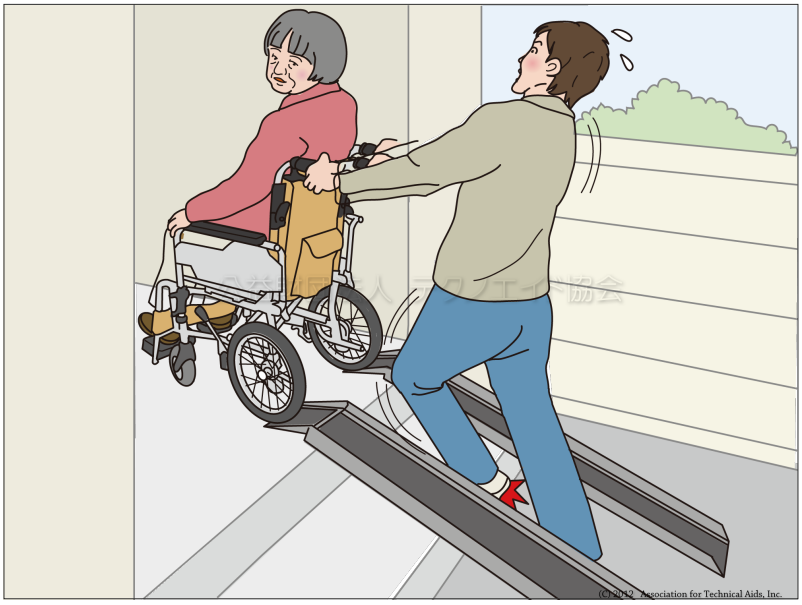
足元をよく見ずに階段を下りたため、足を踏み外して転倒しそうになった

この事例のようなレール形のスロープで起こり易い事例です。スロープで段差を下りる場合、介助者は後ろ向きになることが基本となりますが、レール形のスロープでは、足元が狭くまた見づらいために注意が必要です。車いすの手押しハンドルにブレーキが付いていると、介助にも少し余裕が生まれます。介助力と段差の高さに合わせ、スロープの形態や車いすの機能を選定しましょう。

人：スロープにタイヤを乗せることに気をとられていた
人：足元をよく見ていなかった
モノ：短めのスロープで、角度が急だった
環境：敷地の関係で、緩やかな長めのスロープを利用できなかった
