福祉用具ヒヤリハット情報

Case：152

フットサポートに衣服が引っかかり、転倒しそうになる

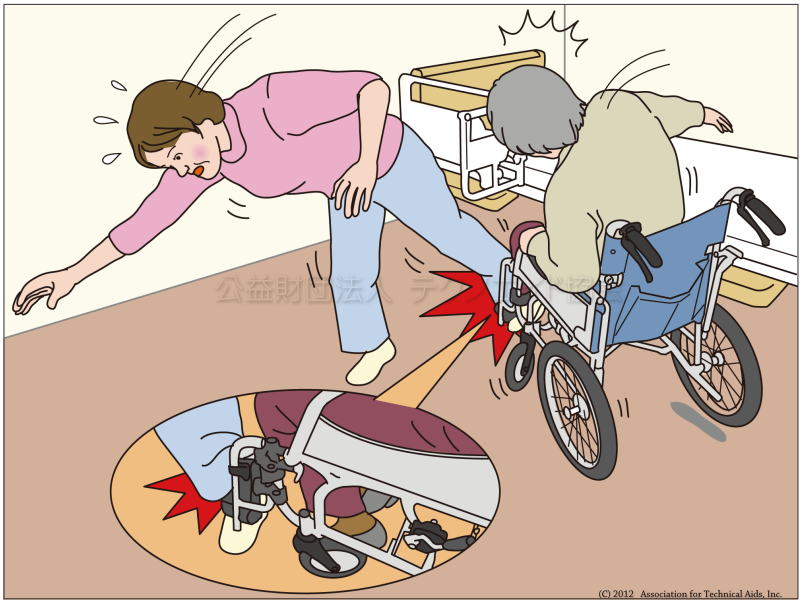
裾が広がったズボンを履いていたため、フットサポートに引っかかってしまい、転倒しそうになった

服装の問題はなかったでしょうか。車いすにはブレーキレバーや手押しハンドルなど衣服を引っかけやすい突起箇所が多くあります。安全な介助のためには衣服の選定にも配慮する必要があることを感じさせられる事例です。

人：モノを引っかけ易い服を着ていた
人：足元をよく見ずに移動した
モノ：車いすには引っかかり易い箇所がある
