Case：154

誤ってリクライニングレバーを握ってしまい、転倒しそうになる

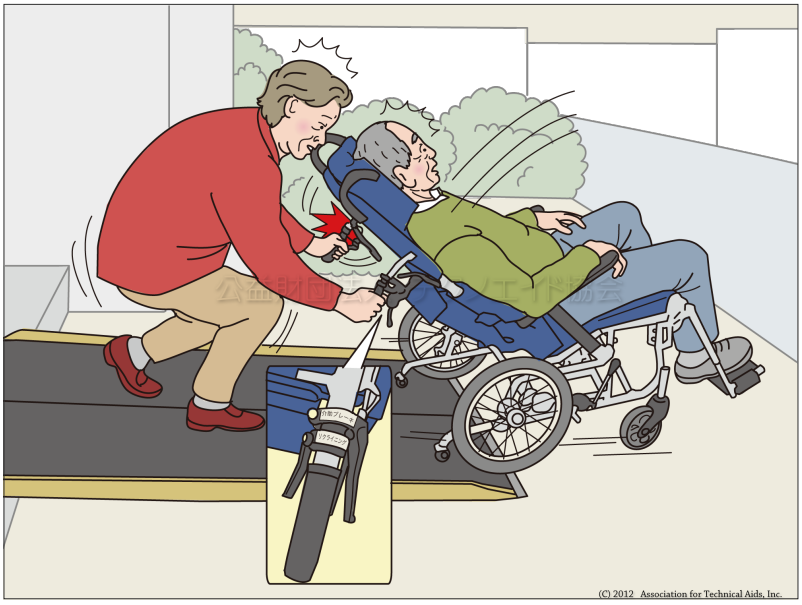
ブレーキをかけようとしたが、誤って近くに付いていたリクライニングレバーを操作してしまった

リクライニングやティルト機構の付いた車いすでは、経験した人も多いのではないでしょうか。このような機能の操作レバーがブレーキの操作レバーと似ていることが混乱の原因です。形状や色を変えることで、間違いを防ぐ対策をしている車いすもありますが、判別しづらい機種もあり、利用者側でわかり易いマークをつけておくなどの工夫をすることもヒヤリ･ハット防止には役立つでしょう。

人：操作に慣れていなかった
モノ：操作レバーが同じ箇所にたくさんついておりわかりづらい
