福祉用具ヒヤリハット情報

Case：155

バックサポートが倒れていたことで傾き易くなっており、ひっくり返りそうになる

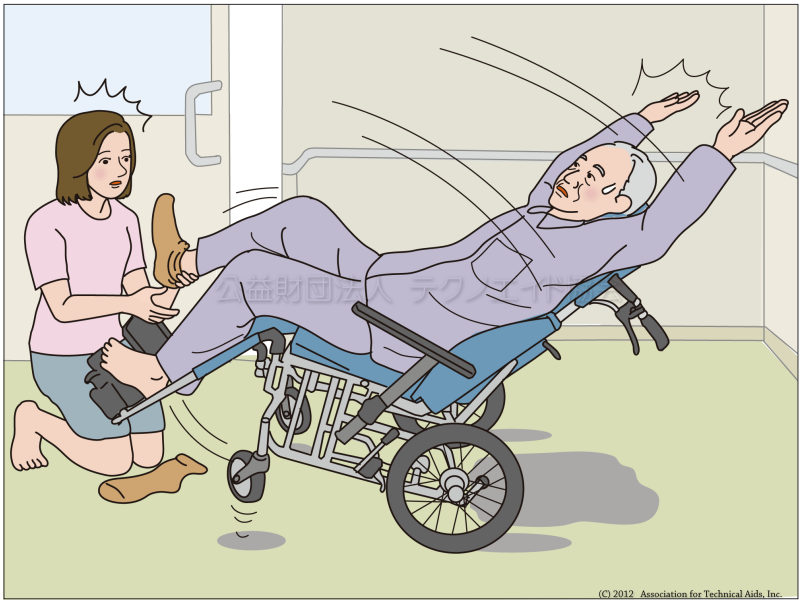
利用者に靴下をはかせるため、介助者が足を持ち上げたところ、車いすごとひっくり返りそうになった

リクライニング式の車いすでは、バックサポートを倒した際に重心が偏り後方に転倒しやすくなります。静止している時には転倒しなくとも、前方で足を持ち上げるような介助を行なったり、段差を越えようとした際にバランスを崩しそうになりあわてることが多いようです。一般には安全策として転倒防止バーなどが装着されていますので、しっかりと機能しているか日ごろの確認を大切にしてください。

人：介助方法が不適切だった
人：転倒防止バーを外していた
人：介助者がバランスを崩すと思っていなかった
環境：転倒防止バーの重要性やこのような介護方法の危険性について教えてくれる人が周囲にいなかった
