Case：16

歩道と車道の段差で、片輪だけ乗り上げ、身体が放り出されそうになる

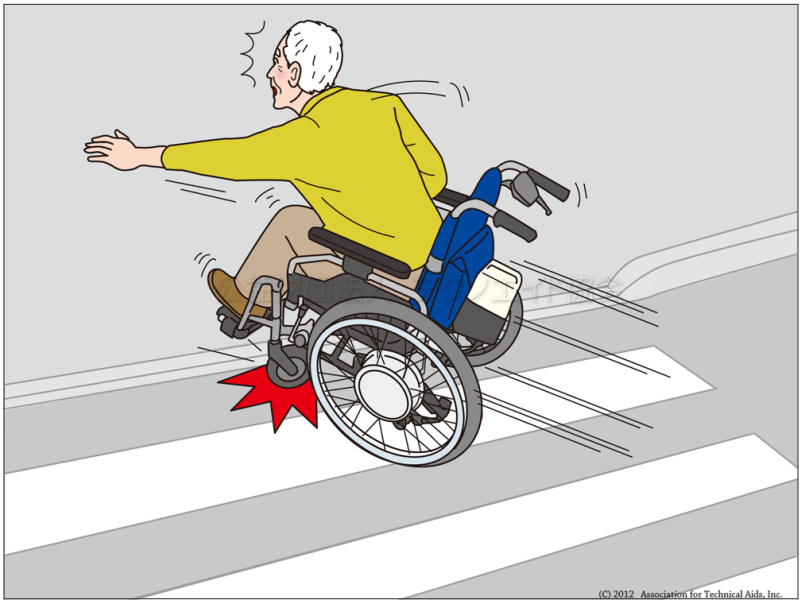
横断歩道（歩道と道路）の段差を斜めに登ろうとして車いすが大きく傾き振り落とされそうになった

傾斜路や段差へ斜めに侵入すると車いすは左右に大きく振られ、バランスが崩れやすく危険が大きくなります。段差を通過するときには直行する方向で、勢いをつけず安全な速度で進入してください。また信号横断のときは、渡り切るだけの時間的余裕があるかどうかも確認するなど、余裕をもって渡りましょう。

人：あわてて横断する
人：段差を斜めに侵入する危険性を認識していない
環境：段差が見えづらかった
