Case：160

突然の大雨に打たれたが雨宿りできず、車体が止まって立ち往生する

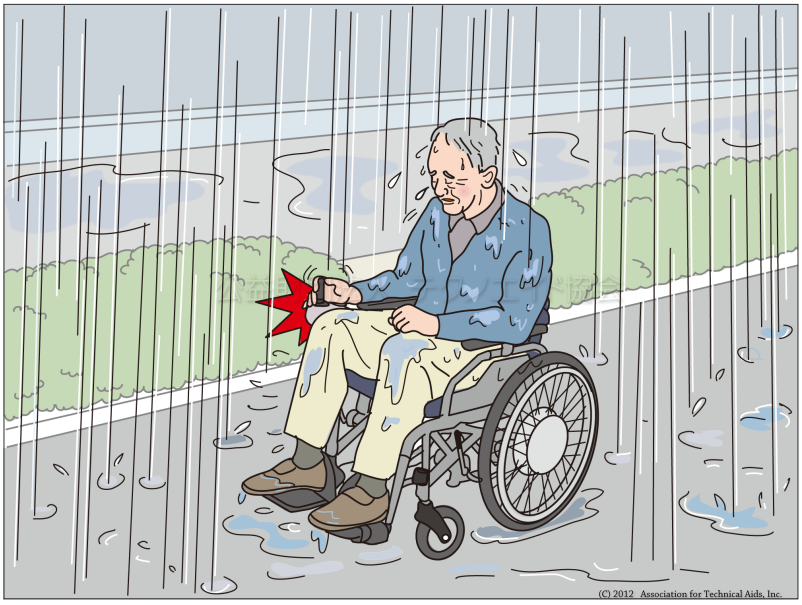
天気が悪い日に外出したため大雨に打たれてしまい、故障してしまった

施設内とは異なり、一般の道路では様々な状況に遭遇します。天候の変化もその一つ、利用者には、そのような様々な状況を的確に把握して安全に走行できる認知、判断、運動機能が求められます。雨に弱いという電動車いすの特性を理解し、天候の変化を予測する注意深さが必要だったのではないでしょうか。

人：電動車いすが雨に弱いことを知らなかった
人：天気予報を見ていなかった
モノ：防滴加工されていなかった
環境：予測できない雨に打たれた
環境：雨宿りできる場所がなかった
