福祉用具ヒヤリハット情報

Case：165

溝に気づかず走行し、脱輪しそうになる

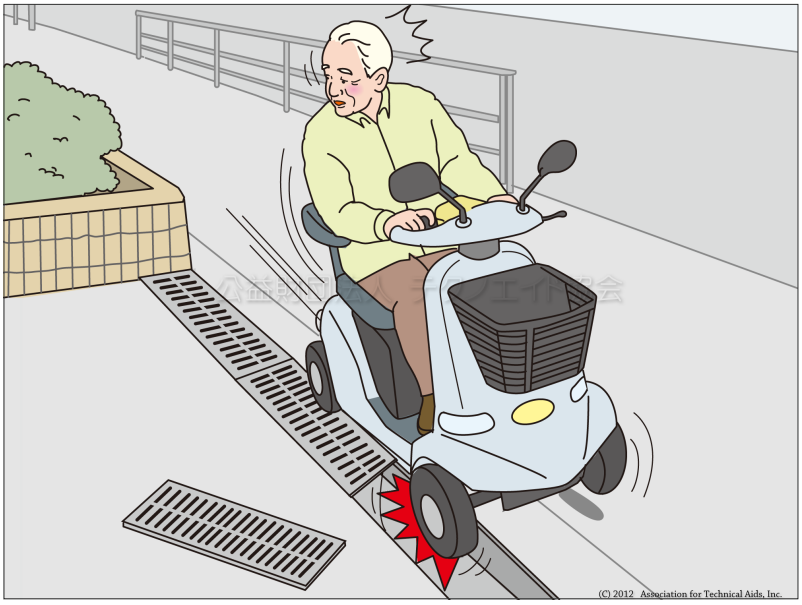
歩道にあった溝に気づかず走行してしまい、タイヤが溝にはまり込んでしまった

人：よそ見をしていて前方をよく見ていなかった
環境：歩道がわずかに傾斜しており、ハンドルをとられてしまった
環境：歩道の有効幅員が狭かった

ハンドル形電動車いすは、操作自体はそれほど難しいことはなく、足腰の弱った高齢者にとって手軽な乗り物として人気があります。しかし、操作が簡単だからと言って安全なわけではありません。車両である以上は歩行者など周囲の状況や道路の凹凸などの環境を把握し、的確な判断をして運転する必要があります。発生する事故の多くは、誤った状況判断によるものであると言えるでしょう。
