# 福祉用具ヒヤリハット情報

Case：171

## 横断に時間がかかってしまい、車と接触しそうになる

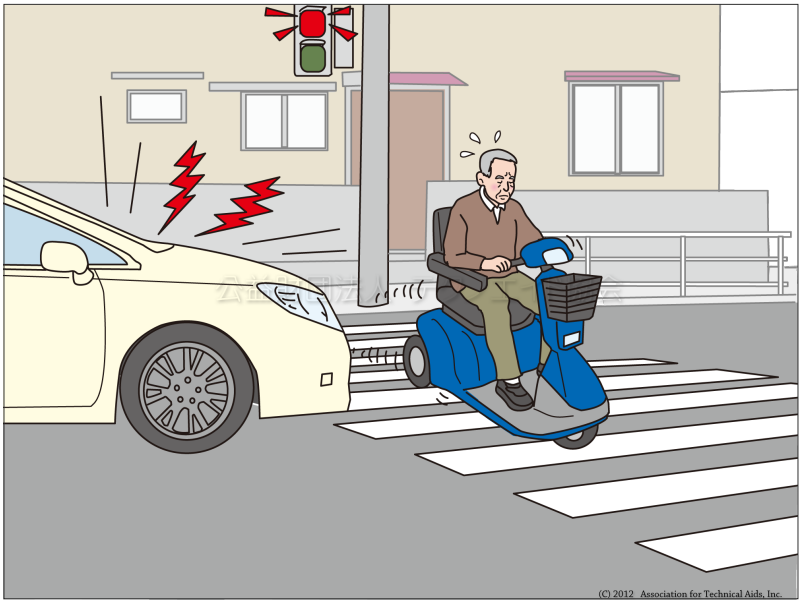
横断歩道の信号が変わりそうな状況で、利用者は渡りきれると判断して渡り始めたが、思ったほど速度がでなかったため、途中で信号が赤になってしまった

電動車いすの速度は時速最高６キロと決して遅いわけではありませんが、この速度で走行できるのは十分に操作に慣れた利用者だけだと言えるでしょう。安全な運転には、人ごみや道路の幅など様々な環境を把握し、時間内に渡りきる余裕を判断することができる心身機能が必要であり、単に運転操作ができるか否かで利用の可否を判断することは適切ではありません。

人：渡りきれるだろうと思った
人：自転車など別の乗り物の感覚で走行していた
環境：信号が変わるのが早かった
